COMUNE DI ORBASSANO
(PROVINCIA DI TORINO)

PROGETTO DEFINITIVO-ESECUTIVO

RIFACIMENTO E SISTEMAZIONE DEL PIANO
VIARIO DELLE STRADE COMUNALI ANNO 2015

RELAZIONE TECNICA E RILIEVO
FOTOGRAFICO
(Art. 34 del D.P.R. 207/10)

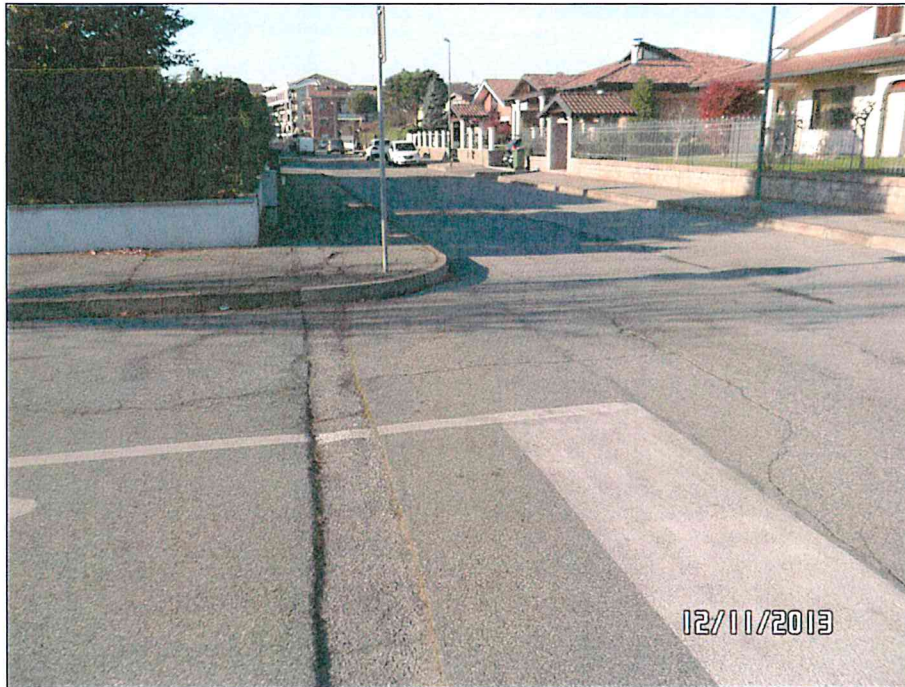
Foto n. 1 - Viale Liguria

- situazione: l'attuale pavimentazione è deteriorata e presenta diverse crepe e fessure del tappetino con rappezzamenti ceduti su vecchi tagli stradali.

- 1) scarifica del tappeto d'usura: 3 cm su tutta la zona;
- 2) ricarica effettuata a mano e rullata per uno spessore di circa 4 cm su un'area nei pressi dell'intersezione con il viale Umbria;

- 3) preparazione del fondo con bagnatura di emulsione bituminosa kg 0,5/mq;
- 4) messa in quota di tutti i tombini e pozzetti e tombini che non hanno un'altezza idonea rispetto alla quota finita di progetto del tappeto d'usura;

- 5) stesa a tappeto di calcestruzzo bituminoso per strato di usura, conforme alle norme tecniche città di Torino (c.c. 16/05/1973), steso in opera con vibrofinitrice a perfetta regola d'arte secondo la vigente normativa e le eventuali indicazioni della D.L., compattato con rullo statico o vibrante con effetto costipante non inferiore alle 12 T, per uno spessore finito compreso pari a cm 3;

- 6) sigillatura dei punti di congiunzione tra gli strati di tappeto d'usura stesi a riprese differenti e con il tappeto di usura adiacenti non soggetti ad intervento.

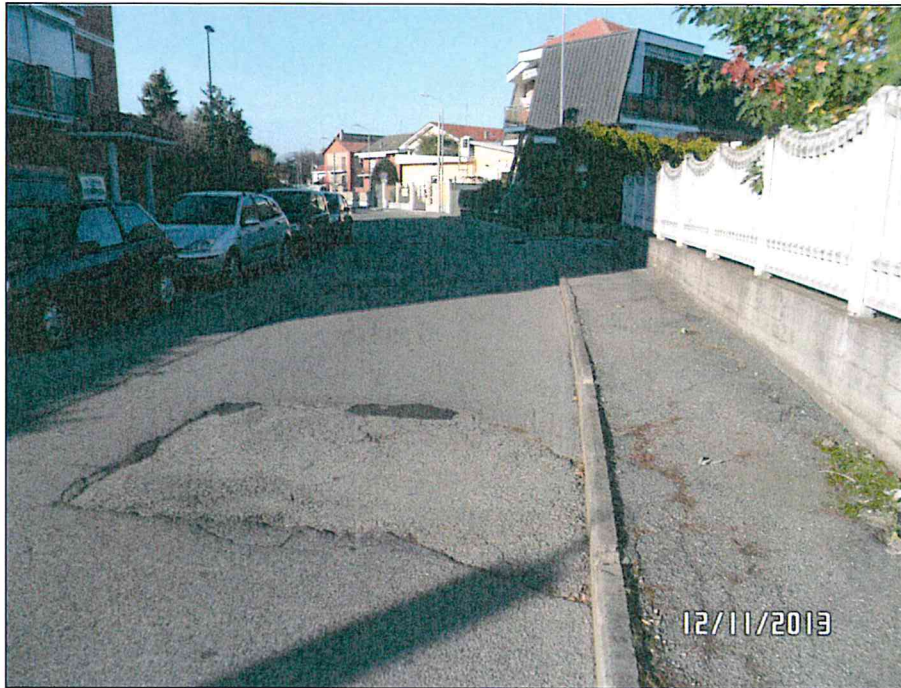
Foto n. 5 - Strada Pendina

- situazione: il tratto di strada presenta un deterioramento del tappeto d'usura con crepe e ammoloramenti di vecchi scavi che sovente si aprono creando buche pericolose per il transito veicolare;

- 1) scarifica del tappeto d'usura: 3 cm su tutta la zona.
- 2) ricarica effettuata a mano e rullata per uno spessore di circa 4 cm su piccole aree in cui si presentano dei cedimenti;
- 3) preparazione del fondo con bagnatura di emulsione bituminosa kg 0,5/mq.
- 4) messa in quota di tutti i tombini e pozzetti e tombini che non hanno un'altezza idonea rispetto alla quota finita di progetto del tappeto d'usura,
- 5) stesa a tappeto di calcestruzzo bituminoso per strato di usura, conforme alle norme tecniche città di Torino (c.c. 16/05/1973), steso in opera con vibrofinitrice a perfetta regola d'arte secondo la vigente normativa e le eventuali indicazioni della D.L., compattato con rullo statico o vibrante con effetto costipante non inferiore alle 12 T, per uno spessore finito compreso pari a cm 3,

6) sigillatura dei punti di congiunzione tra gli strati di tappeto d'usura stesi a riprese differenti e con il tappeto di usura adiacenti non soggetti ad intervento.

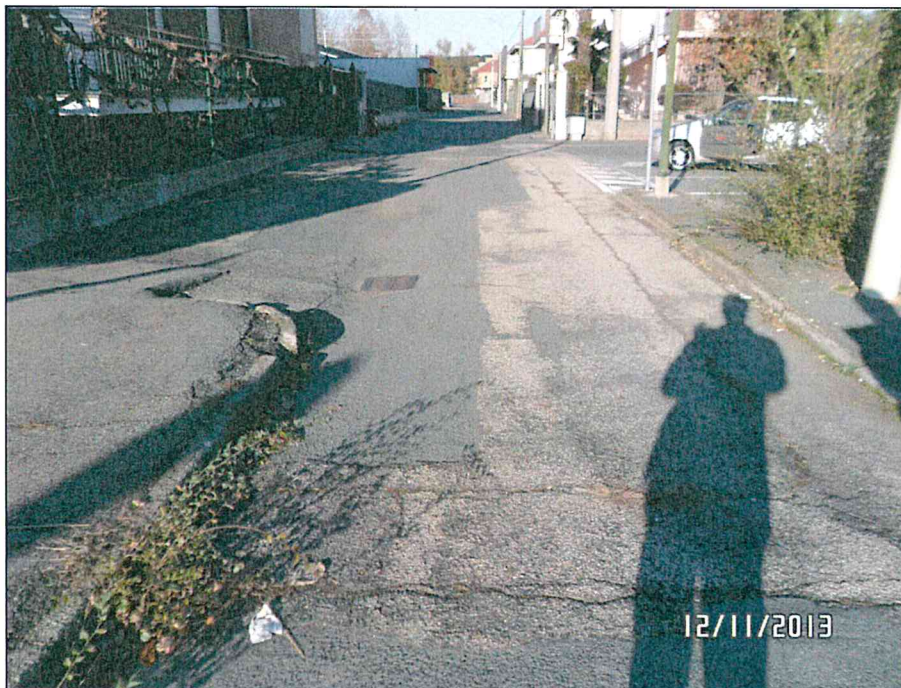
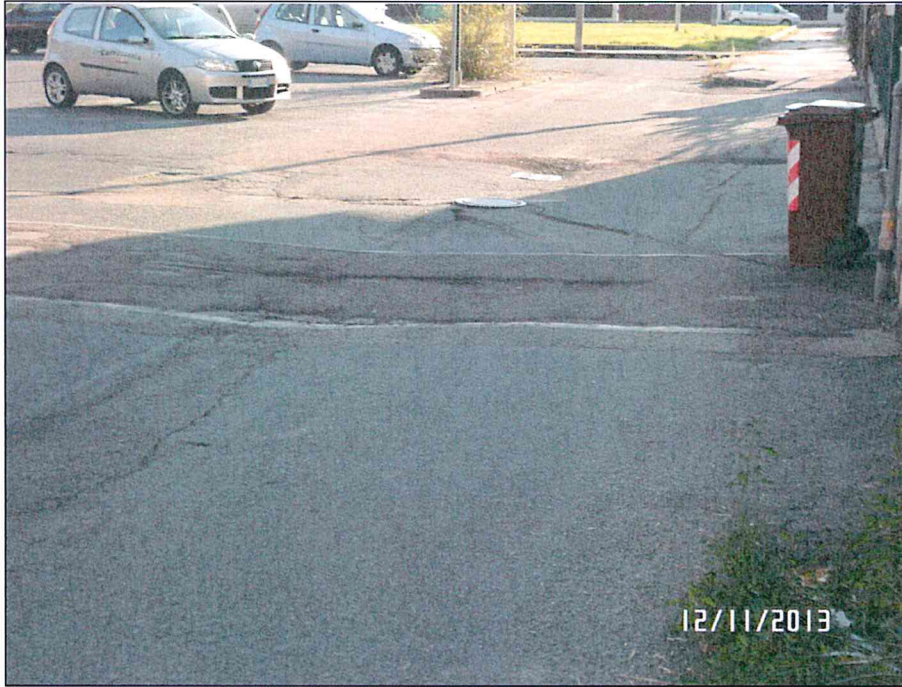
Foto n. 6 - Via Gioberti da str. Piosasco

- situazione: il tratto di strada presenta un forte deterioramento del tappeto d'usura con crepe e ammoloramenti di vecchi scavi che sovente si aprono creando buche pericolose per il transito veicolare;

- 1) scarifica del tappeto d'usura: 3 cm su tutta la zona.
- 2) ricarica effettuata a mano e rullata per uno spessore di circa 4 cm su piccole aree in cui si presentano dei cedimenti;

- 3) preparazione del fondo con bagnatura di emulsione bituminosa kg 0,5/mq.
- 4) messa in quota di tutti i tombini e pozzetti e tombini che non hanno un' altezza idonea rispetto alla quota finita di progetto del tappeto d'usura,

- 5) stesa a tappeto di calcestruzzo bituminoso per strato di usura, conforme alle norme tecniche città di Torino (c.c. 16/05/1973), steso in opera con vibrofinitrice a perfetta regola d'arte secondo la vigente normativa e le eventuali indicazioni della D.L., compattato con rullo statico o vibrante con effetto costipante non inferiore alle 12 T, per uno spessore finito compresso pari a cm 3,

- 6) sigillatura dei punti di congiunzione tra gli strati di tappeto d'usura stesi a riprese differenti e con il tappeto di usura adiacenti non soggetti ad intervento.

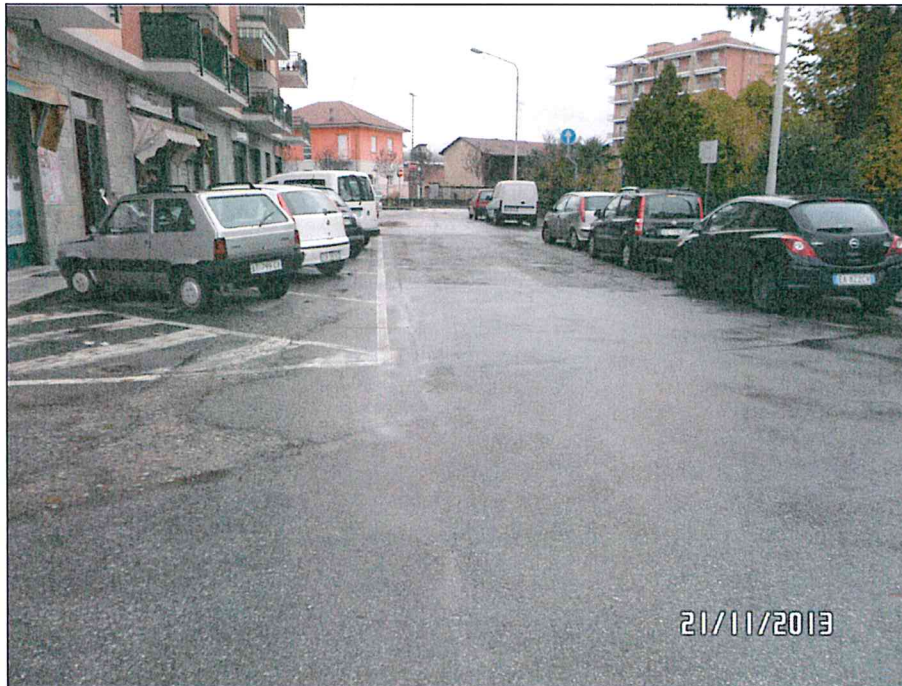
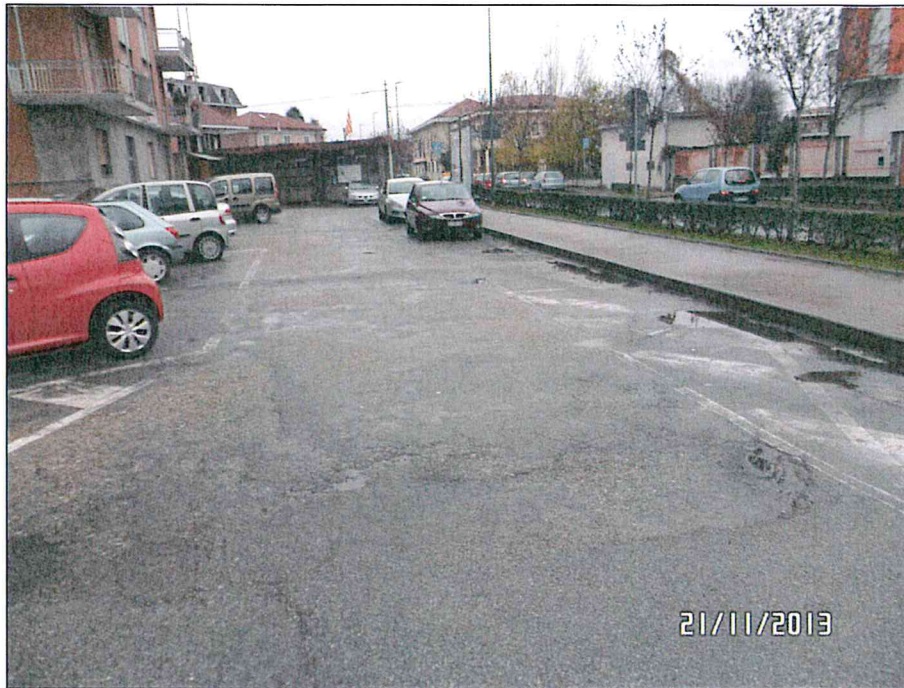
Foto n. 8 - Via Gorizia

- situazione: il tratto di strada presenta un forte deterioramento del tappeto d'usura con crepe e ammoloramenti di vecchi scavi che sovente si aprono creando buche pericolose per il transito veicolare;

- 1) scarifica del tappeto d'usura: 3 cm su tutta la zona.
- 2) ricarica effettuata a mano e rullata per uno spessore di circa 4 cm su piccole aree in cui si presentano dei cedimenti;
- 3) preparazione del fondo con bagnatura di emulsione bituminosa kg 0,5/mq.
- 4) messa in quota di tutti i tombini e pozzetti e tombini che non hanno un' altezza idonea rispetto alla quota finita di progetto del tappeto d'usura,
- 5) stesa a tappeto di calcestruzzo bituminoso per strato di usura, conforme alle norme tecniche città di Torino (c.c. 16/05/1973), steso in opera con vibrofinitrice a perfetta regola d'arte secondo la vigente normativa e le eventuali indicazioni della D.L., compattato con rullo statico o vibrante con effetto costipante non inferiore alle 12 T, per uno spessore finito compresso pari a cm 3,
- 6) sigillatura dei punti di congiunzione tra gli strati di tappeto d'usura stesi

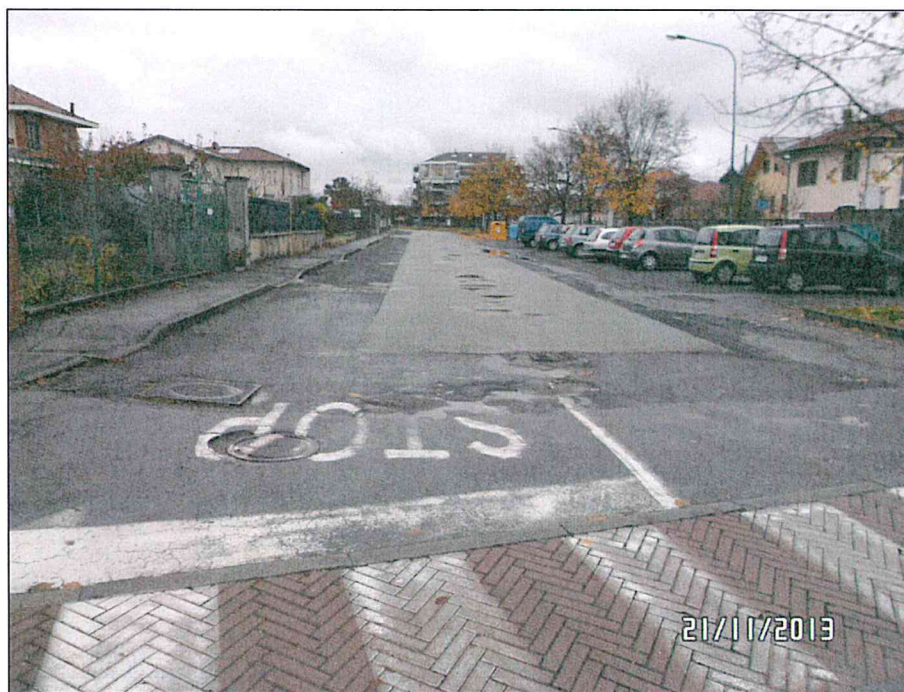
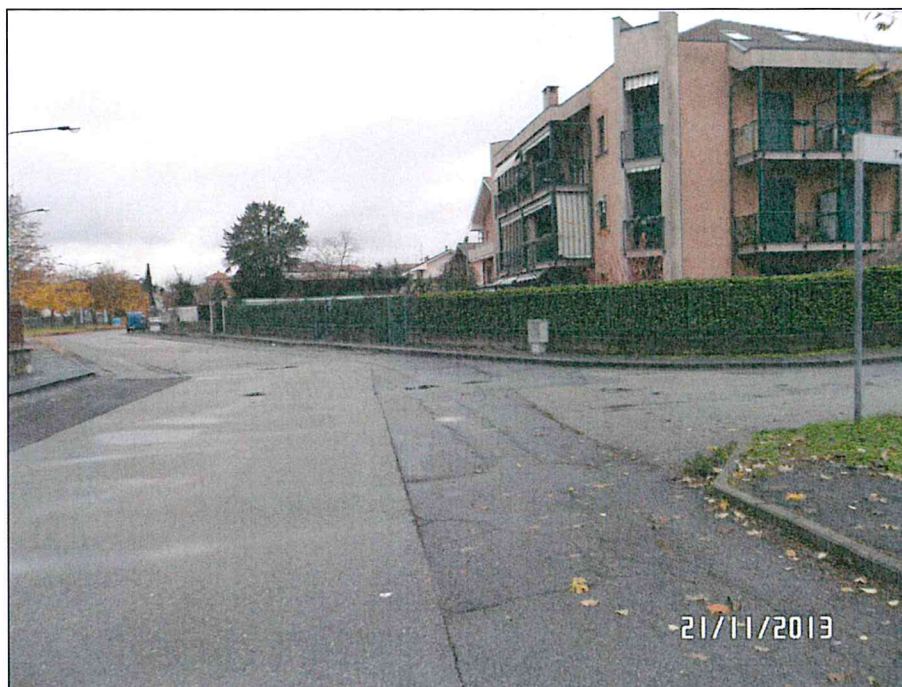
Foto n. 10 - Via F.lli Bandiera

- situazione: il tratto di strada presenta un forte deterioramento del tappeto d'usura con crepe e ammoloramenti di vecchi scavi che sovente si aprono creando buche pericolose per il transito veicolare, nel tratto tra via Trento e via Tevere risultano due fasce laterali larghe circa 2 m in cui l'attuale pavimentazione stradale è leggermente ceduta rispetto il piano originale della via.

- 1) scarifica del tappeto d'usura: 3 cm su tutta la via.
- 2) ricarica effettuata a mano di materiale bitumato binder per uno spessore rullato medio di circa 4 cm su piccole aree in cui sono stati individuati dei cedimenti;

- 3) preparazione del fondo con bagnatura di emulsione bituminosa kg 0,5/mq.
- 4) messa in quota di tutti i tombini e pozzetti e tombini che non hanno un' altezza idonea rispetto alla quota finita di progetto del tappeto d'usura,

- 5) stesa a tappeto di calcestruzzo bituminoso per strato di usura, conforme alle norme tecniche città di Torino (c.c. 16/05/1973), steso in opera con vibrofinitrice a perfetta regola d'arte secondo la vigente normativa e le eventuali indicazioni della D.L., compattato con rullo statico o vibrante con effetto costipante non inferiore alle 12 T, per uno spessore finito compresso pari a cm 3 su quasi tutta la sede stradale (sul tratto tra via Trento e via Tevere occorre eseguire due fasce laterali di circa 2 m di larghezza con stesa di tappeto d'usura di almeno 4 cm di media per consentire di recuperare le pendenze adeguate per lo scorrimento delle acque reflue verso le caditoie nel centro della carreggiata.

- 6) sigillatura dei punti di congiunzione tra gli strati di tappeto d'usura stesi

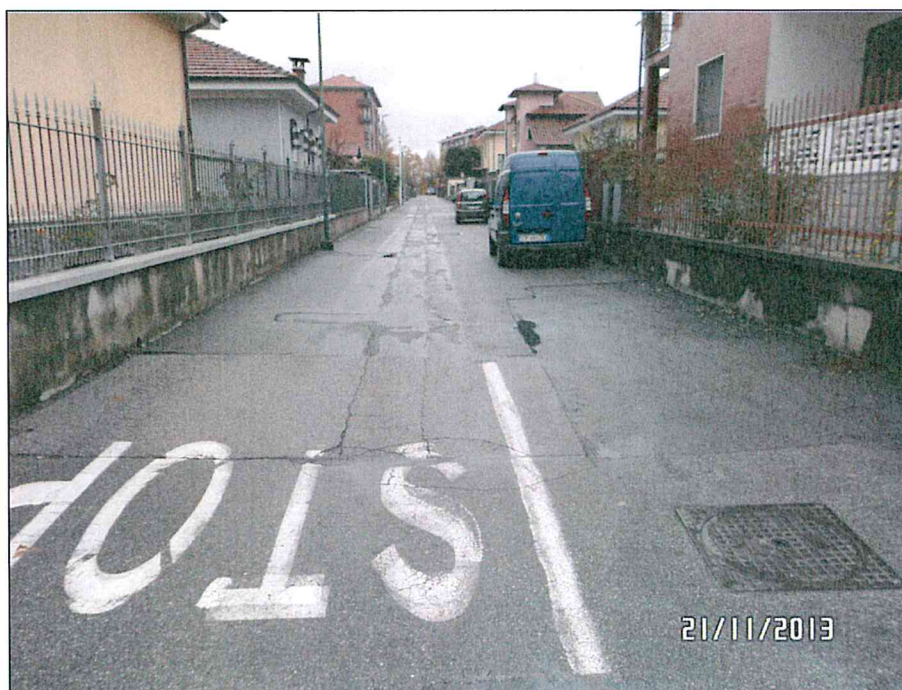
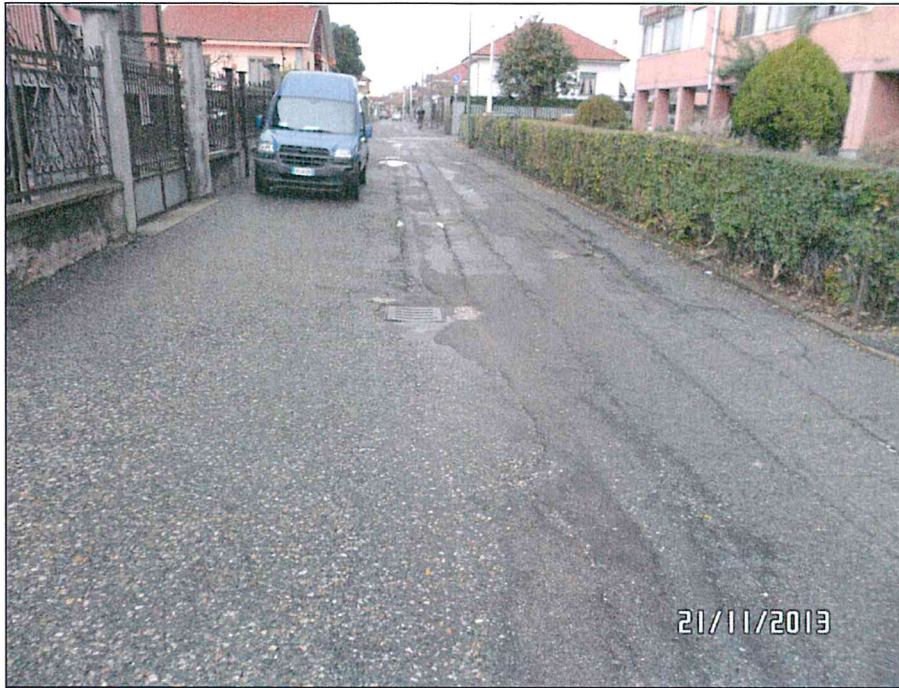
Foto n. 12 - Via Coppino

- situazione: il tratto di strada presenta diversi deterioramento e distacchi del tappeto d'usura con crepe e ammoloramenti di vecchi scavi che sovente si aprono creando buche pericolose per il transito veicolare;

- 1) scarifica del tappeto d'usura: 4 cm su tutta la zona.
- 2) ricarica effettuata a mano e rullata per uno spessore di circa 4 cm su piccole aree in cui si presentano dei cedimenti;
- 3) preparazione del fondo con bagnatura di emulsione bituminosa kg 0,5/mq.
- 4) messa in quota di tutti i tombini e pozzetti e tombini che non hanno un' altezza idonea rispetto alla quota finita di progetto del tappeto d'usura,
- 5) stesa a tappeto di calcestruzzo bituminoso per strato di usura, conforme alle norme tecniche città di Torino (c.c. 16/05/1973), steso in opera con vibrofinitrice a perfetta regola d'arte secondo la vigente normativa e le eventuali indicazioni della D.L., compattato con rullo statico o vibrante con effetto costipante non inferiore alle 12 T, per uno spessore finito compresso pari a cm 4,
- 6) sigillatura dei punti di congiunzione tra gli strati di tappeto d'usura stesi

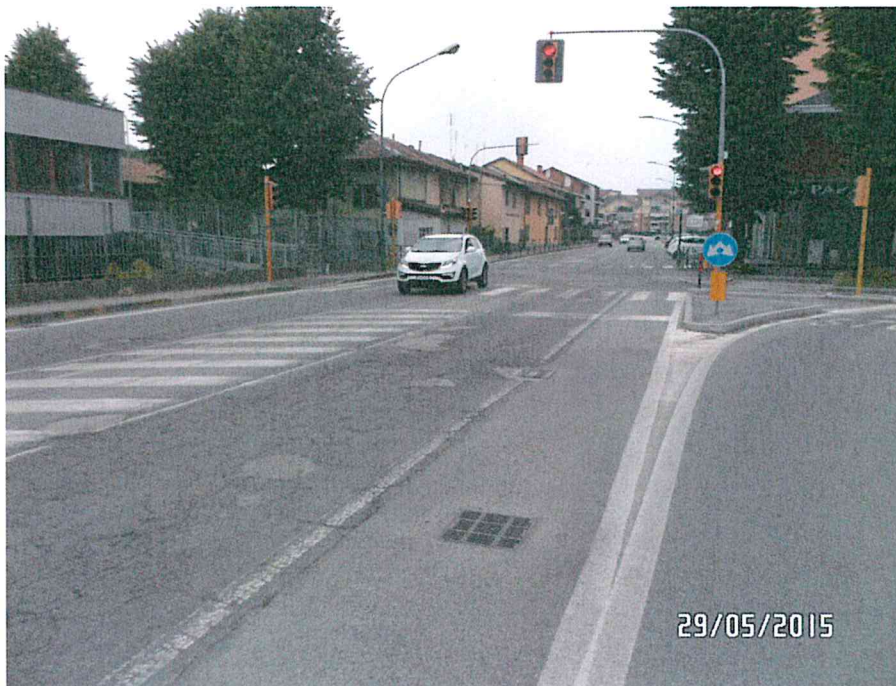
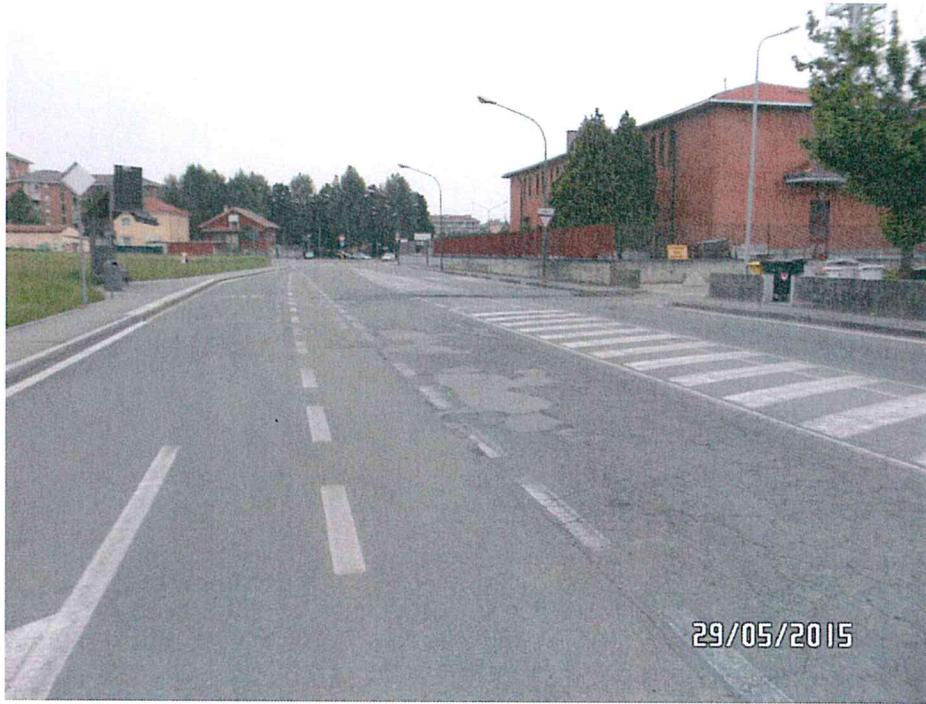
Foto n. 14 - Via Circonvallazione Interna

- situazione: il tratto di strada presenta diversi deterioramento e distacchi del tappeto d'usura con molte crepe e ammoloramenti con soventi creazioni di buche profonde con rischi di pericoli per il transito veicolare;

- 1) scarifica profonda di 9 cm, interessando parte del sottofondo bitumato per ricompattarlo e renderlo più robusto.
- 2) Stesa di calcestruzzo bituminoso per strato di collegamento (binder), conforme alle norme tecniche città di Torino, steso in opera con vibrofinitrice a perfetta regola d'arte secondo la vigente normativa e le eventuali indicazioni della D.L., compreso l'onere della compattazione con rullo statico o vibrante con effetto costipante non inferiore alle 12 tonnellate, esclusa la provvista e stesa dell'emulsione bituminosa di ancoraggio. Steso in opera con vibrofinitrice per uno spessore finito compresso di cm 6, confezionato con bitume modificato tipo a (soft)

- 3) preparazione del fondo con bagnatura di emulsione bituminosa kg 0,5/mq.
- 4) messa in quota di tutti i tombini e pozzetti e tombini che non hanno un' altezza idonea rispetto alla quota finita di progetto del tappeto d'usura,

- 5) stesa a tappeto di calcestruzzo bituminoso per strato di usura, conforme alle norme tecniche città di Torino (c.c. 16/05/1973), steso in opera con vibrofinitrice a perfetta regola d'arte secondo la vigente normativa e le eventuali indicazioni della D.L., compattato con rullo statico o vibrante con effetto costipante non inferiore alle 12 T, per uno spessore finito compresso pari a cm 3,

6) sigillatura dei punti di congiunzione tra gli strati di tappeto d'usura stesi
