PROGETTO PARCO "EX VIVAIO VANZETTI" ORBASSANO (TO)

PROGETTO ESECUTIVO

RELAZIONE SPECIALISTICA
ANALISI DELLA STABILITA' DEGLI ALBERI VTA

MAGGIO 2013

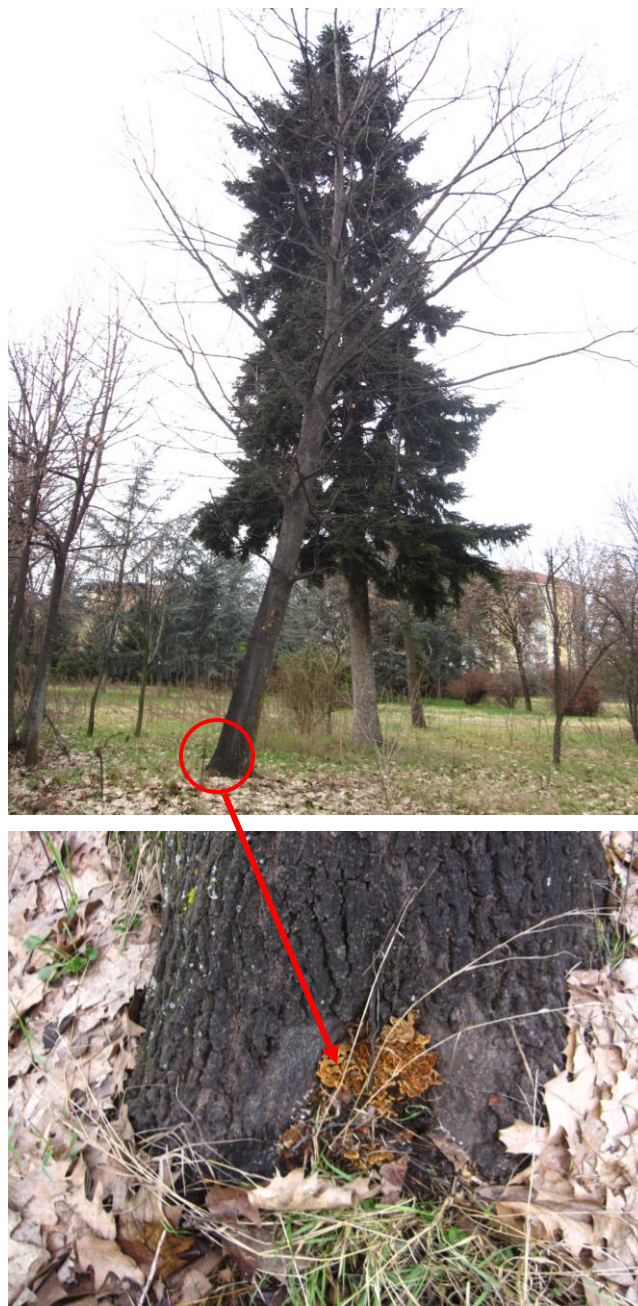
Presenza di funghi cariogeni (probabilmente Poliporus sp.) in corrispondenza dei contrafforti basali (*Quercus rubra* – n.66).

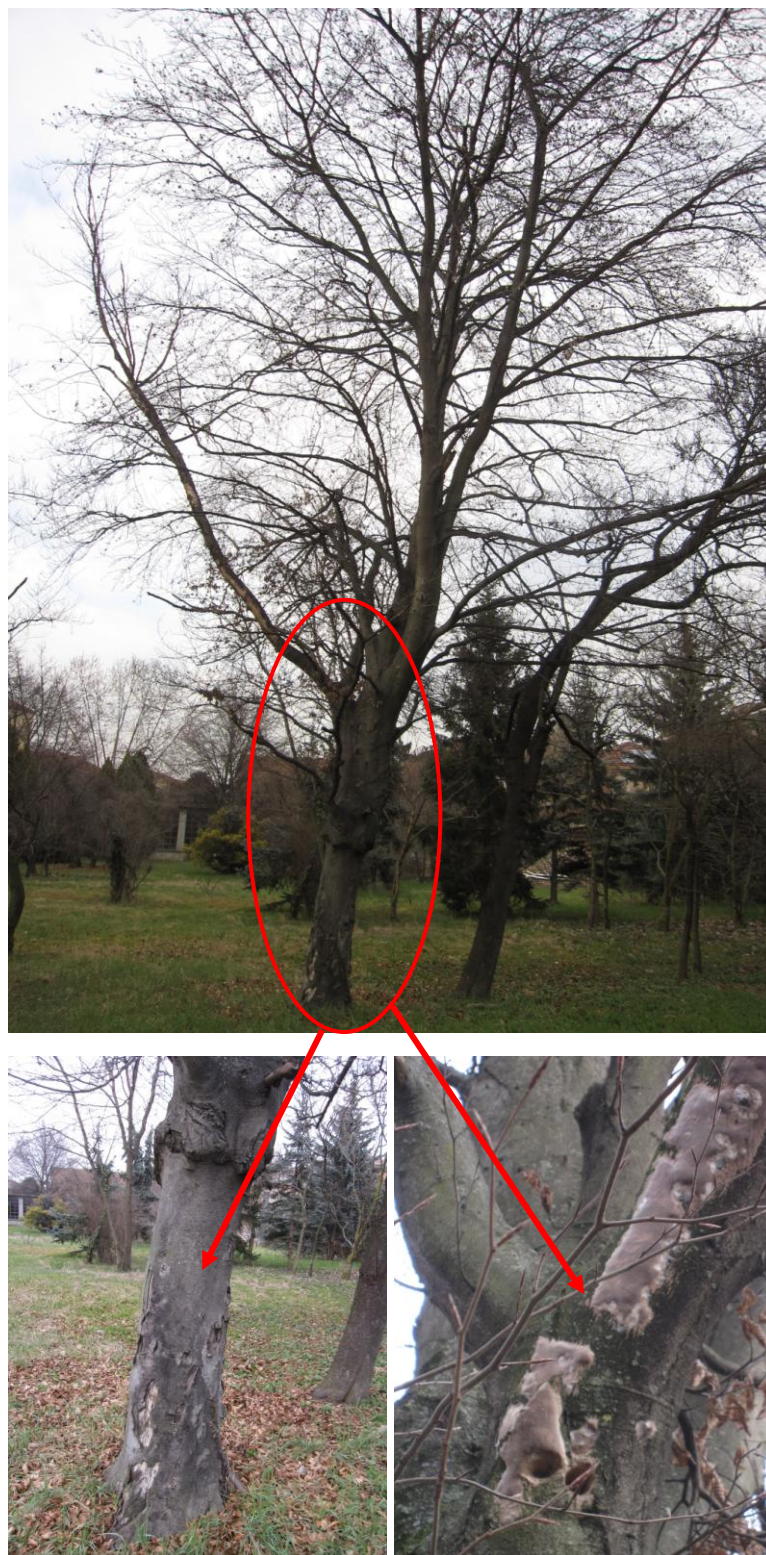
Evidenti ipertrofie, scortecciamenti, lesioni aperte, orifici da picchio e funghi cariogeni (*Phellinus punctatus*) (*Fagus sylvatica* – n.191).

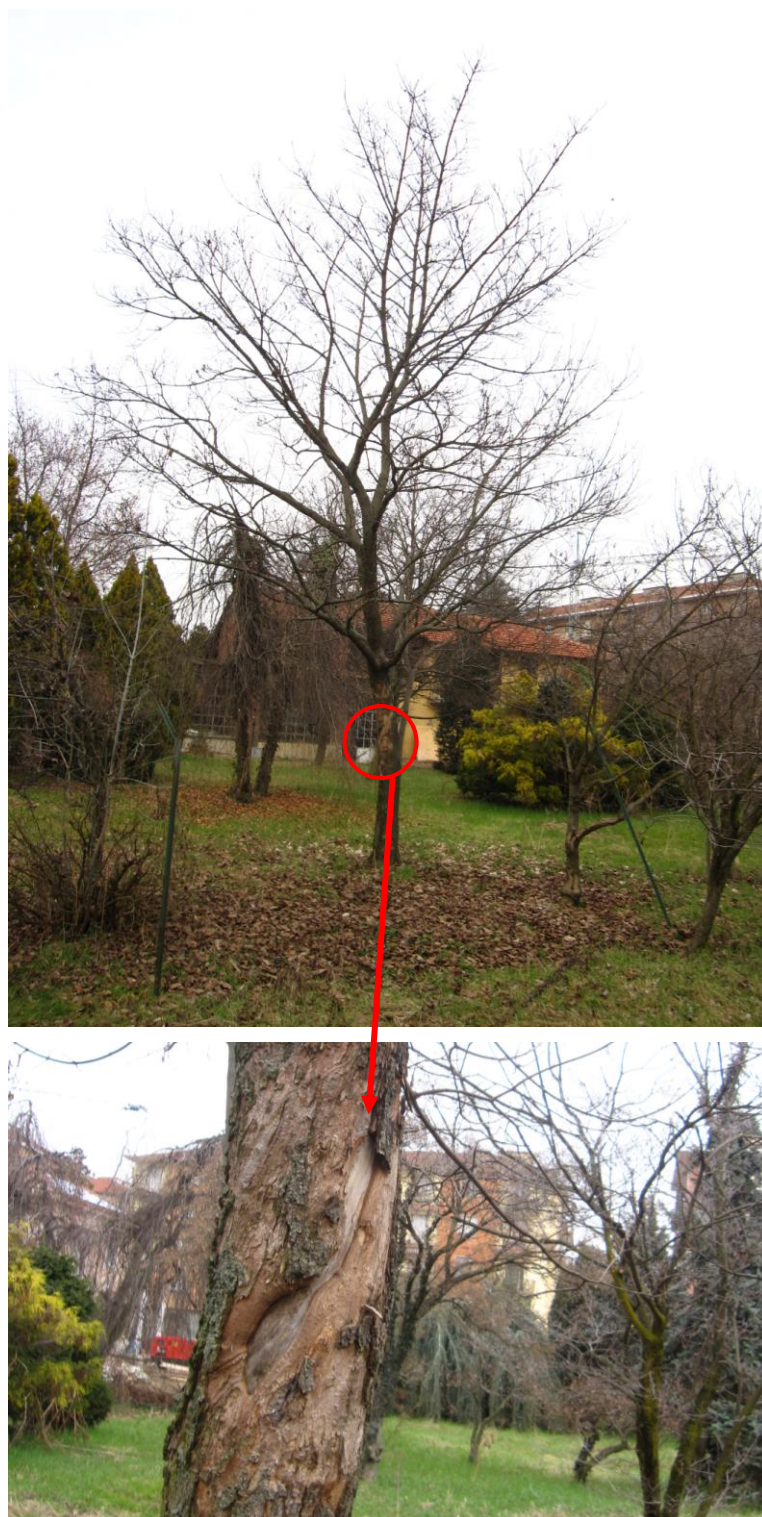
Evidente lesione in parte cicatrizzata originata con ogni probabilità durante la fase di estirpazione e movimentazione di altre piante del vivaio (*Acer pseudoplatanus* – n.105).

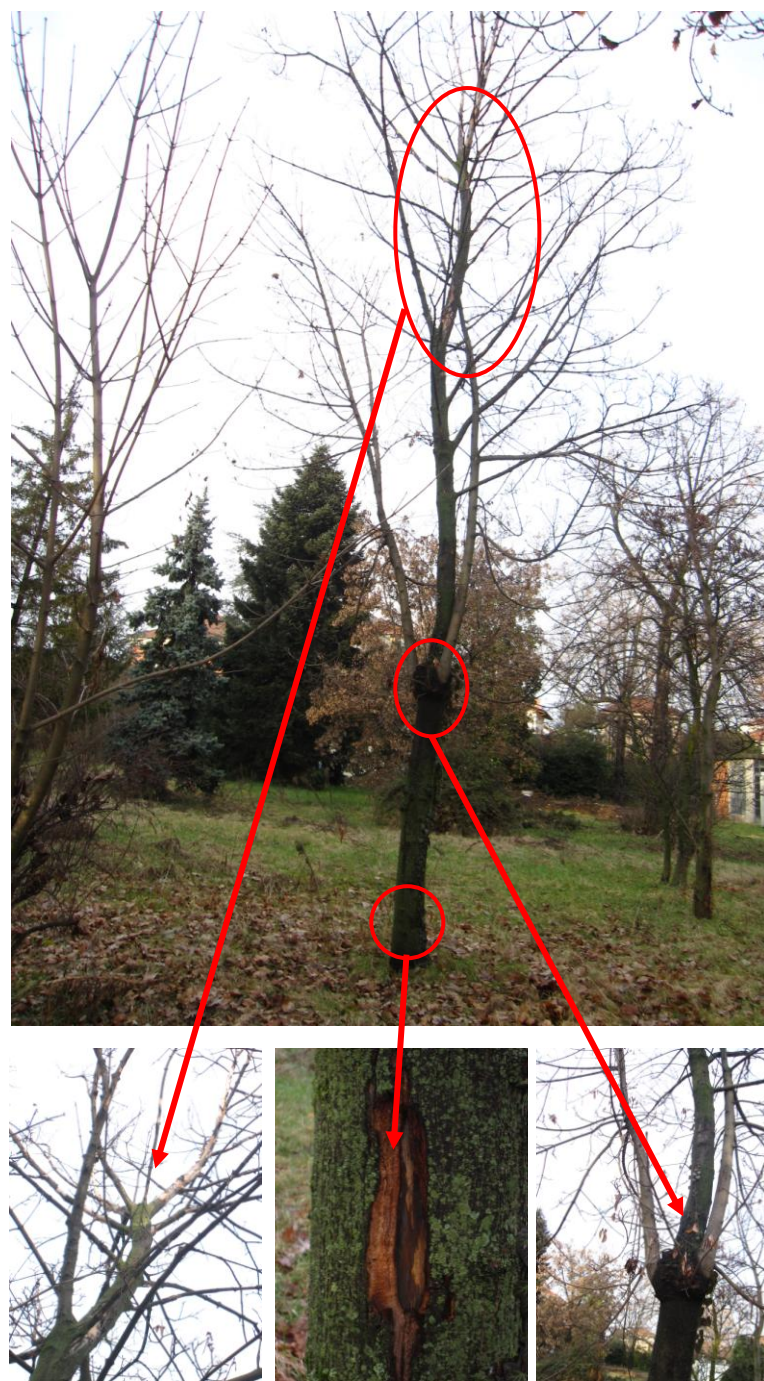
Esemplare difficilmente recuperabile per le evidenti ed articolate sintomatologie: codominanza apicale, capitozzature, seccume diffuso, lesioni aperte in prossimità del colletto (*Acer platanoides* – n.27).

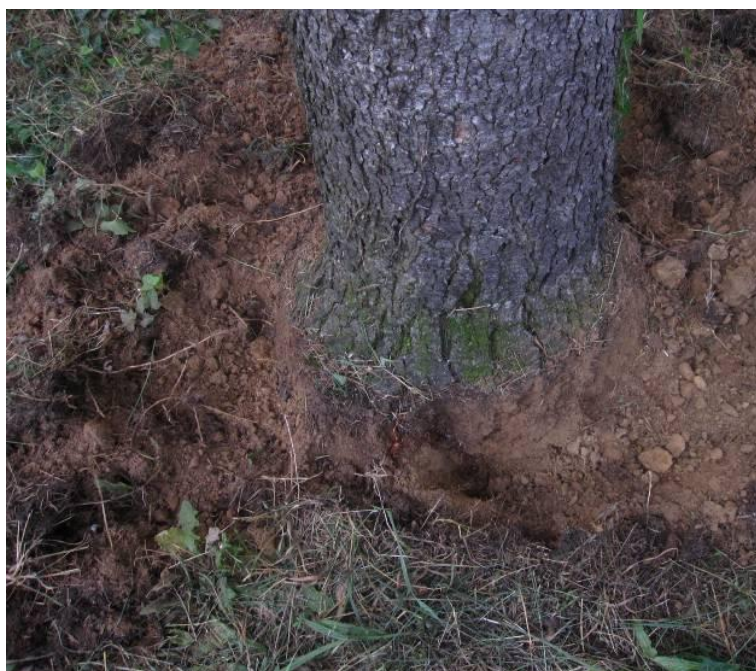
Evidente colletto ‘azzampato’ su conifera. Si noti anche il notevole interrimento del medesimo (*Cedrus atlantica* ‘Glauca’ – n.46).

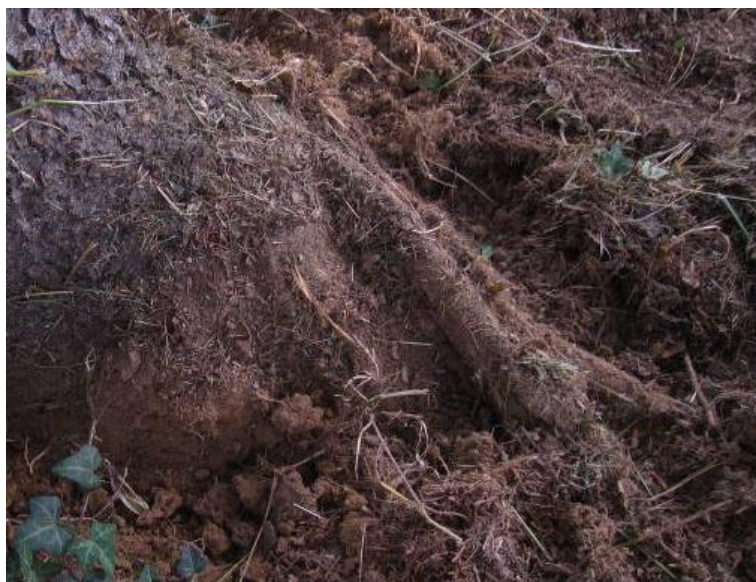
Altro esempio di colletto ‘azzampato’ su conifera. Si noti anche la radice formatasi, possibile segno della progressiva formazione del ‘falso colletto’ per via di un interrimento eccessivo del colletto (*Picea abies* – n.13).
