ADEGUAMENTO STATICO E SISMICO SCUOLA PRIMARIA "PRIMO LEVI"
PROGETTO ESECUTIVO

COMMITTENTE :
Comune di VOLVERA (TO)

OGGETTO :Relazione Generale Illustrativa

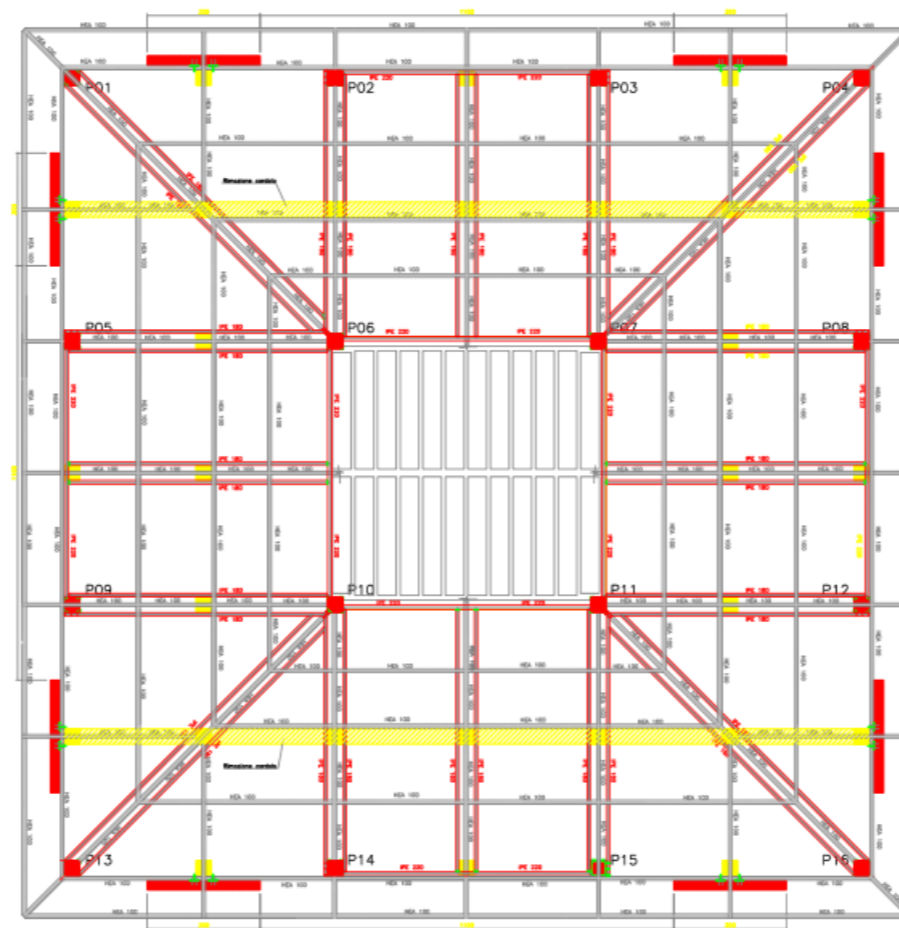
(Allegato 4)

costi, si è previsto in progetto l'incamiciatura dei pilastri in continuazione dei pilastri sottostanti, l'inserimento di profili atti al sostegno dei profili della copertura e poggianti tutti sui pilastri di cui sopra, l'eliminazione dei pilastri in falso e dei due cordoli di ripartizione realizzati. L'allegato 4 riporta evidenziati in rosso gli interventi di rinforzo, in giallo quelli oggetto di demolizione. Sono riportati in rosso anche i setti essendo gli elementi atti a prendere anche le azioni sismiche trasmesse dalla copertura.

Come accennato nei paragrafi precedenti, nel sostituire la copertura originaria si è adottata una soluzione progettuale errata. Ci si è limitati a calcolare la struttura metallica della copertura appoggiandola su pilastri senza però entrare nel merito della portata del solaio sul quale poggiano i pilastri, inadeguato a tale scopo.

Dal punto di vista statico ma soprattutto nell'ottica dell'adeguamento sismico, si ritiene che questo costituisca un'anomalia nella struttura e quindi si rende necessaria la rimozione degli elementi in falso. Per evitare il rifacimento completo della copertura e contenere i
