COMUNE DI ORBASSANO

**PIANO REGOLATORE GENERALE
 VARIANTE STRUTTURALE N. 19**

**CARTA GEOLOGICO-STRUTTORALE E DELLA
 CARATTERIZZAZIONE LITOTECNICA DEI TERRENI**

Versione: 1
 TAVOLA G4
 Scala: 1:10.000
 Data: SETTEMBRE 2011

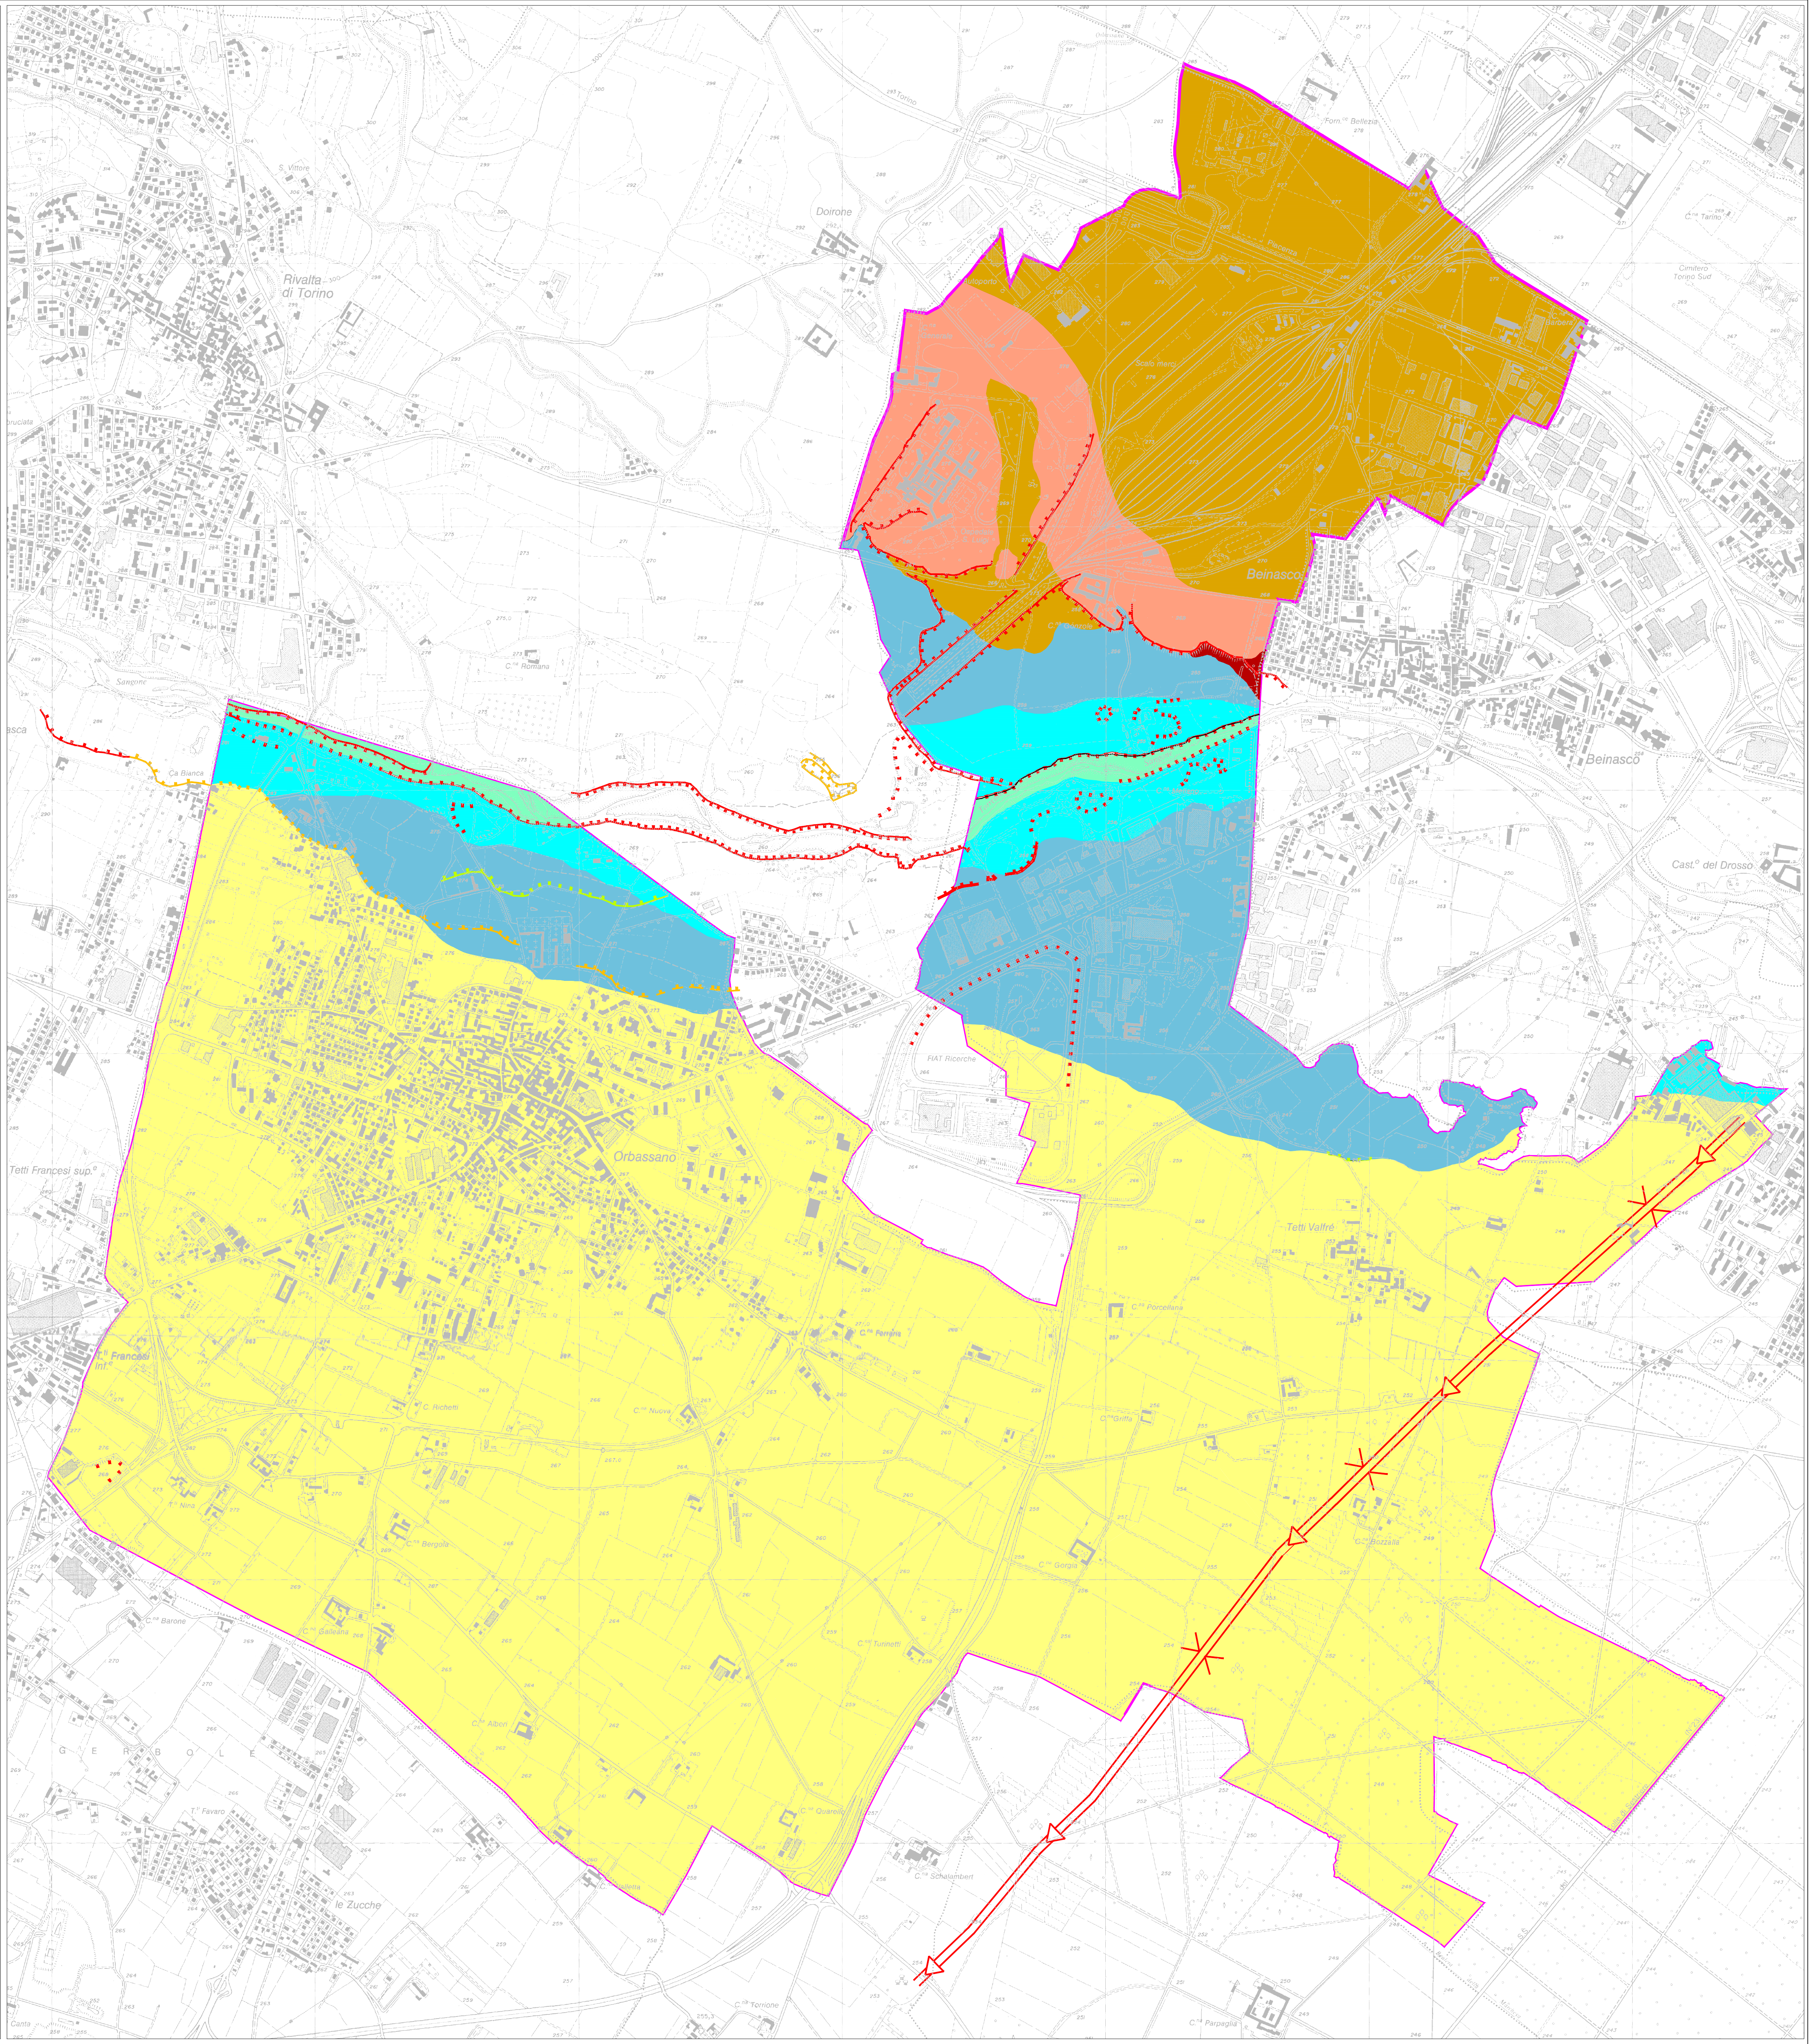
OLOCENE RECENTE Alluvioni attuali del Sangone Litologia: depositi prevalentemente ghiaioso-sabbiosi dell'aveve attuale del Sangone. Il letto del corso d'acqua è caratterizzato dalla presenza di elementi grossolani. Aspetto litografico e morfologico: depositi subpanneggianti privi di stratificazione dell'aveve incassato del T. Sangone, attualmente soggetti a processi di trasporto solido in sospensione, di erosione di fondo e laterale. Stato di alterazione: sono depositi generalmente non alterati. Dati sulla permeabilità: alveo di piena. Permeabilità elevata ($k = 10^{-1}$ m/s). Nelle stagioni secche il deflusso avviene di solito in subsuovo. Comportamento geotecnico: possibili erosioni di fondo.
	OLOCENE MEDIO Alluvioni debolmente soppesse sul corso del Sangone Litologia: depositi ghiaioso-sabbiosi degli alvei abbandonati, fiancheggiando il corso del Sangone. Aspetto litografico e morfologico: depositi privi di stratificazione costituiti da elementi subarrotolati, debolmente sospesi sulle alluvioni attuali e geomorfologicamente in parte esondabili. Stato di alterazione: depositi poco alterati. Dati sulla permeabilità: depositi fortemente permeabili contenenti una falda di tipo libero in rapporto diretto con il corso d'acqua. Permeabilità medio-elevata ($k = 10^{-2}$ - 10^{-1} m/s). Comportamento geotecnico: si tratta di materiali che offrono discrete caratteristiche.

OLOCENE ANTICO Alluvioni soppesse sul corso del Sangone Litologia: depositi sabbioso-ghiaiosi che contrassegnano gli antichi alvei abbandonati del Sangone. I materiali sabbiosi sono intercalati ad altri a granulometria più grossolana. Aspetto litografico e morfologico: La stratificazione è talvolta incrociata e l'andamento delle alternanze molto disordinato e discontinuo. Si tratta di terreni elevati rispetto ai precedenti, attualmente non più esondabili. Stato di alterazione: depositi con debole stato di alterazione. Dati sulla permeabilità: depositi mediamente permeabili ($k = 10^{-4}$ - 10^{-3} m/s). Comportamento geotecnico: si tratta di materiali che offrono buone caratteristiche.
	COPERTURA EOLICA: LOESS Cotone di origine eolica attribuibile alle fasi stepiche interglaciali Litologia: terreni argillosi ricoperti in buona parte anche i depositi successivi. Aspetto litografico e morfologico: il loess interessa tutto il territorio comunale e, nelle zone dove la potenza è minima, risulta difficilmente riconoscibile per presenza di suolo agrario, sia per il facile mescolamento con le ghiaie sottostanti. Nella carta sono state pertanto segnalate solo le aree dove tale copertura è rilevante (3 metri). Stato di alterazione: depositi generalmente argillificati di colore giallo arancio o rosso. Dati sulla permeabilità: depositi praticamente impermeabili ($k = 10^{-4}$ - 10^{-8} m/s). Comportamento geotecnico: si tratta di materiali che offrono modeste caratteristiche. La fattibilità di opere d'arte è condizionata all'esecuzione di prove geotecniche puntuali.

PLEISTOCENE - FLUVIOLACIALE RISS Litologia: depositi ghiaioso-sabbiosi con intercali di paleosuolo rosso argillificato, quasi sempre ricoperto da cotte eolica di spessore variabile. Aspetto litografico e morfologico: depositi privi di stratificazione, sopravvalati rispetto al reticolato idrografico attuale. Stato di alterazione: si tratta di materiali poco alterati ricoperti da una cotte generalmente argillificata. Dati sulla permeabilità: depositi sprovvisti di falda libera perché rilevati rispetto al T. Sangone che agisce da dreno. Il potente paleosuolo riduce nettamente il fenomeno d'infiltrazione. Si tratta di depositi poco permeabili ($k = 10^{-5}$ - 10^{-6} m/s). Comportamento geotecnico: le caratteristiche geotecniche sono eccellenti dove la copertura eolica non è troppo potente. Tale cotte superficiale presenta infatti caratteristiche geotecniche modeste in quanto le argille, se imbevite d'acqua, tendono a rigonfiare ed a provocare eventuali assediamenti differenziali del piano di posa delle fondazioni.

PLIOCENE - FLUVIOLACIALE MINDEL Litologia: depositi dell'alto terrazzo a paleosuolo di colore rosso assai intenso. Aspetto litografico e morfologico: depositi privi di stratificazione, sopravvalati rispetto al reticolato idrografico attuale. Stato di alterazione: sono depositi decisamente alterati. Il paleosuolo fortemente argillificato (tipico terrazzo), potente cinque metri e oltre, ha uno scheletro a ciottoli siliaci. Dati sulla permeabilità: depositi sprovvisti di falda libera. Si tratta di depositi praticamente impermeabili ($k = 10^{-6}$ m/s). Comportamento geotecnico: generalmente offrono modeste caratteristiche.
	PLIOCENE - FLUVIOLACIALE INTERGLACIALE GUNZ (Ceppo) Litologia: depositi dell'alto terrazzo a paleosuolo di colore rosso assai intenso. Aspetto litografico e morfologico: depositi privi di stratificazione, sopravvalati rispetto al reticolato idrografico attuale. Stato di alterazione: sono depositi decisamente alterati. Il paleosuolo fortemente argillificato (tipico terrazzo), potente cinque metri e oltre, ha uno scheletro a ciottoli siliaci. Dati sulla permeabilità: depositi sprovvisti di falda libera. Si tratta di depositi praticamente impermeabili ($k = 10^{-6}$ m/s). Comportamento geotecnico: generalmente offrono modeste caratteristiche.

DATI GEOMORFOLOGICI Orlo di terrazzo e scarpata erosionale reietta (altezza > 3 metri) talvolta obliterata da interventi antropici. Settori instabili per franosità potenziale dovuta a motivi litologici o morfologici (pendenza) e zone di accumulo di materiale risultate dalle scarpate rosionali sovrastanti
	Orlo di terrazzo e scarpata erosionale reietta (altezza da 1 a 3 metri) talvolta obliterata da interventi antropici
	Orlo di terrazzo e scarpata erosionale reietta (altezza < 1 metro) talvolta obliterata da interventi antropici
	DATI GEOSTRUTTURALI Asse di sinclinale sepolto
	ALTRI DATI Limite comunale derivato dalla carta tecnica del Comune di Orbassano
	Limite comunale derivato dalla Carta tecnica regionale
