COMUNE DI ORBASSANO

PIANO REGOLATORE GENERALE
 VARIANTE STRUTTURALE N. 19

CARTA GEOMORFOLOGICA E DEI DISSESTI

Versione: 1
 TAVOLA G5
 Scala 1:10.000
 Data: SETTEMBRE 2011

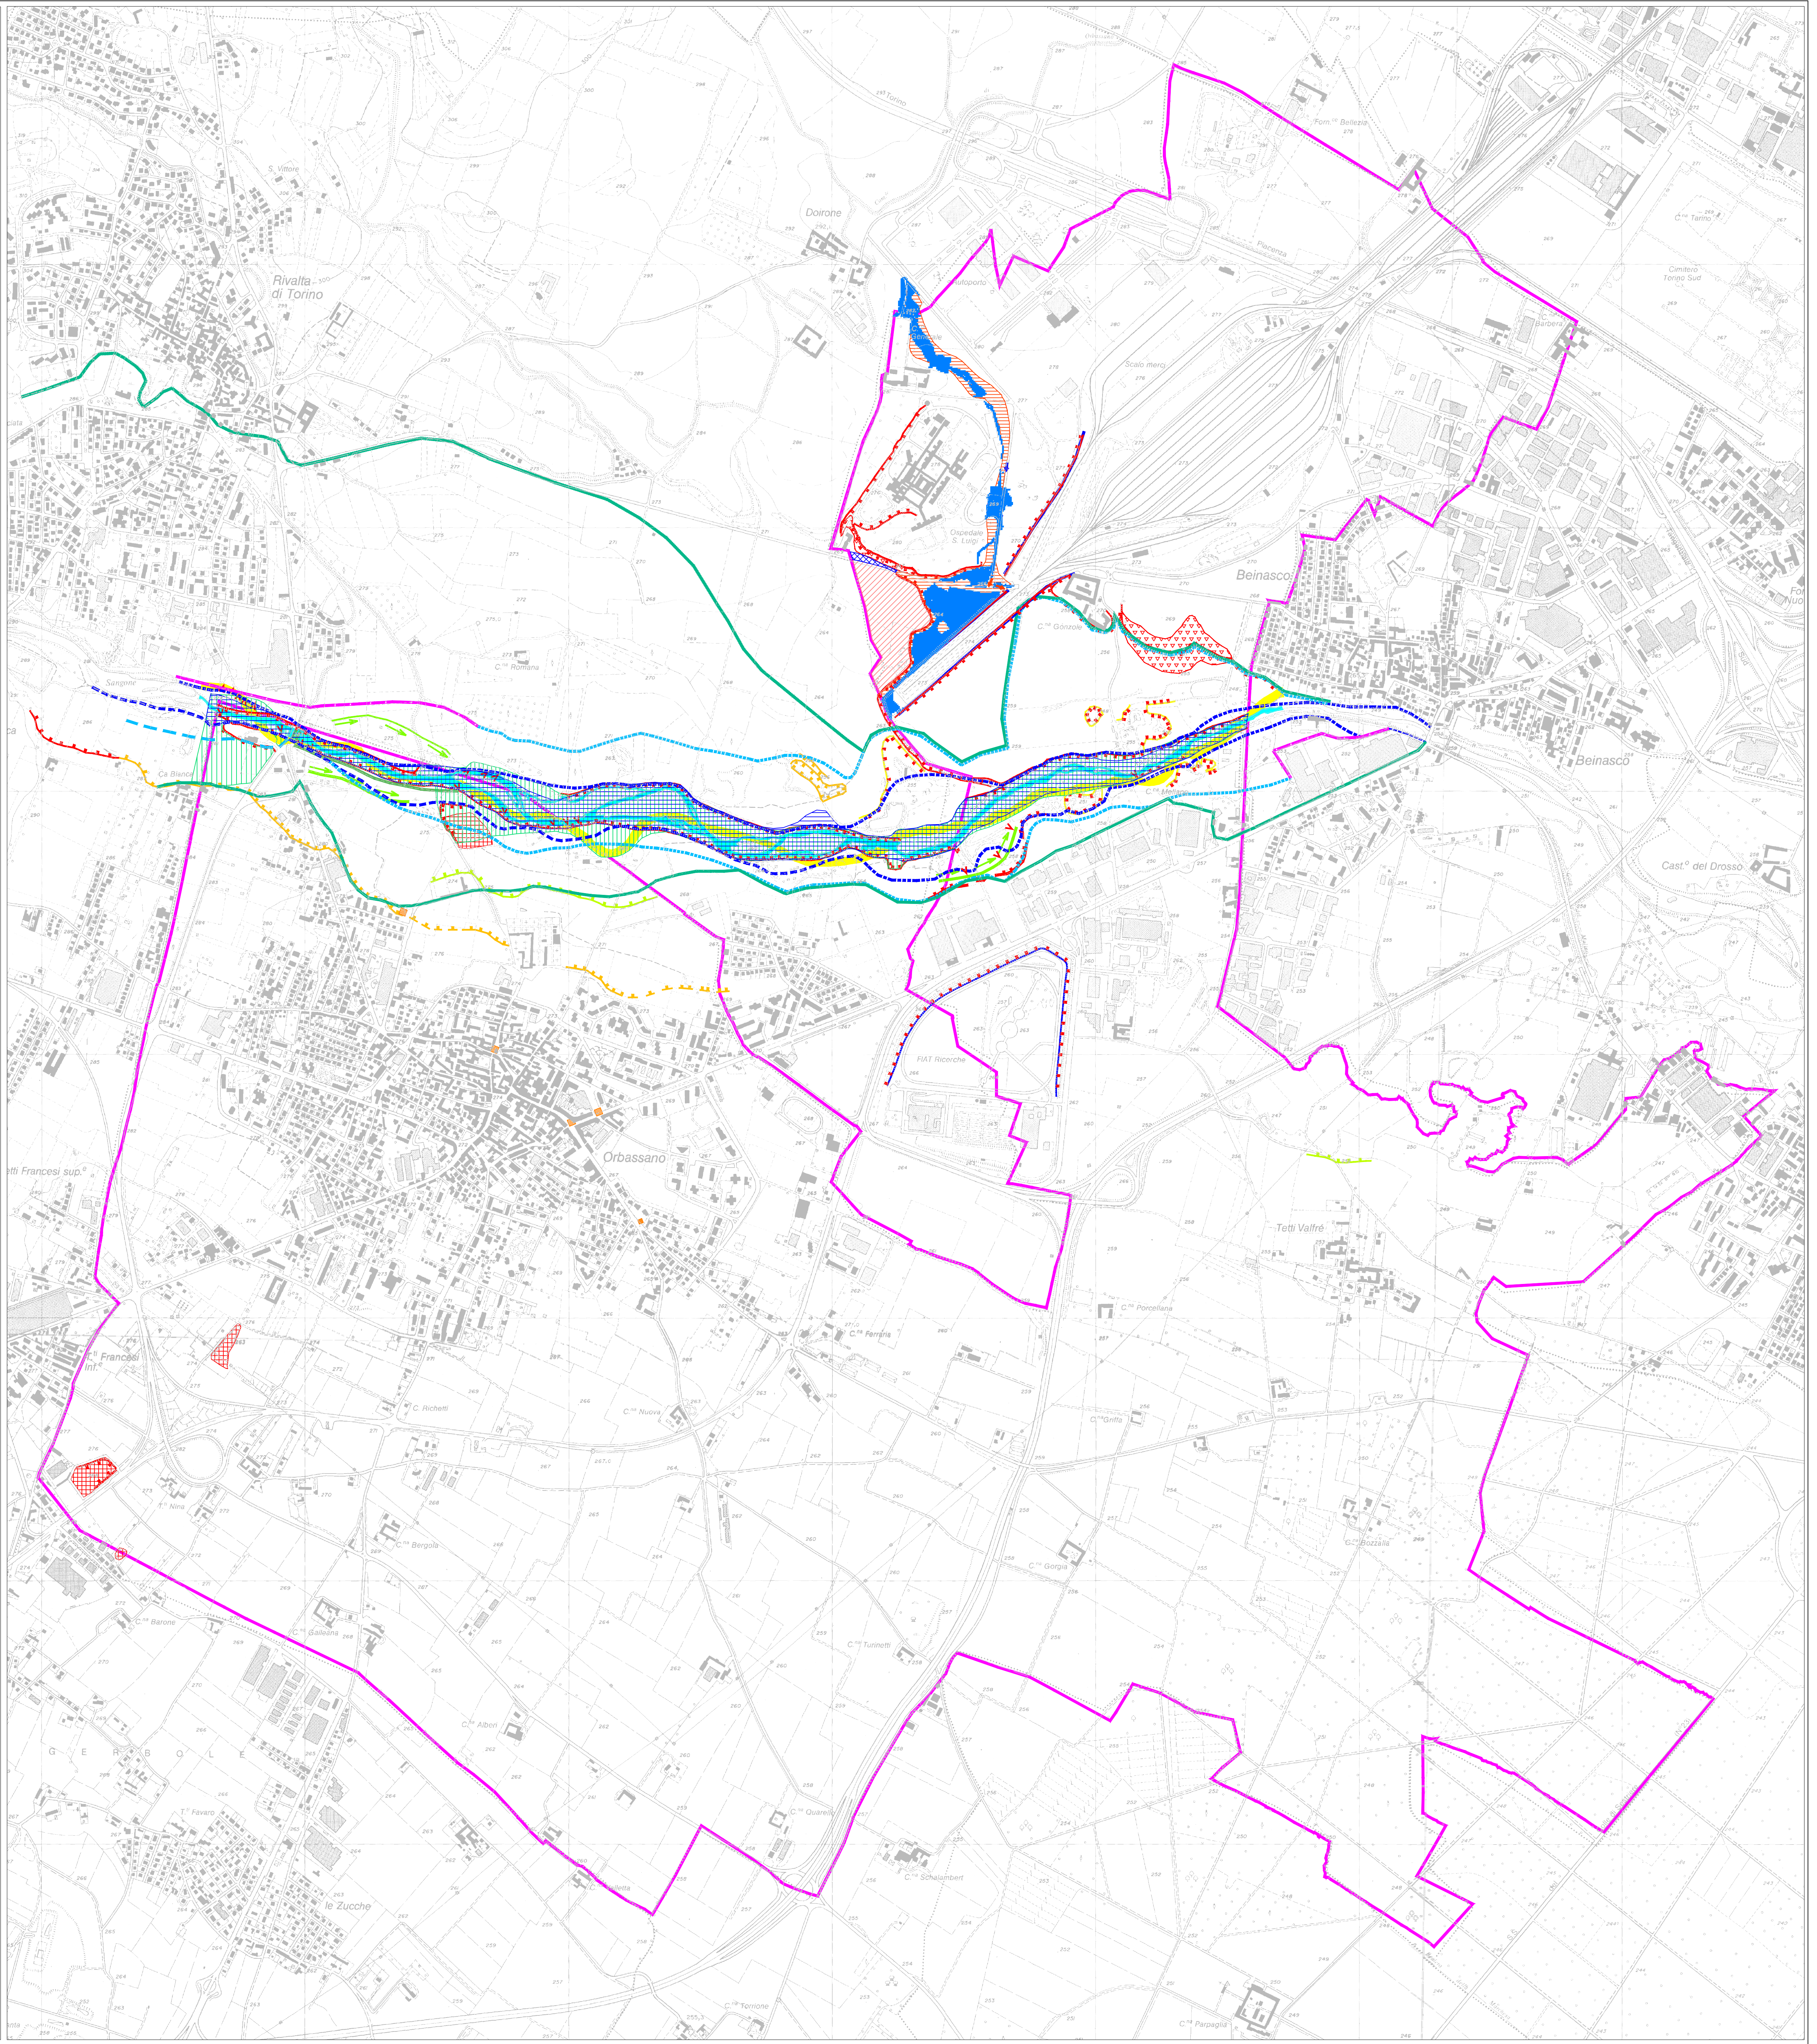
Orlo di terrazzo e scarpata erosionale rettilia (altezza > 3 metri) talvolta oblitterata da interventi antropici. Settori instabili per franosità potenziale dovuta a motivi litologici o morfologici (pendenza) e zone di accumulo di materiale fluitato dalle scarpate rosionali sovrastanti
	Orlo di terrazzo e scarpata erosionale rettilia (altezza da 1 a 3 metri) talvolta oblitterata da interventi antropici
	Orlo di terrazzo e scarpata erosionale rettilia (altezza < 1 metro) talvolta oblitterata da interventi antropici
	Orlo di rilevato o vallo di origine antropica
	Scarpato di cava
	Tratto di sponda soggetto ad erosione
	Alveo abbandonato
	Corso del Torrente Sangone nel 1889
	Corso del Torrente Sangone prima dell'alluvione del 1994 (per l'impulso storico dell'alveo del Sangone nel corso dei secoli si rimanda agli elaborati del prof. re V. ANSELMO)

T. Sangone: aree interessate dall'evento alluvionale 1994 (per la tipologia del dissesto fare riferimento alla fascia fluviale)
	T. Sangone: aree interessate dall'evento alluvionale 2000 (per la tipologia del dissesto fare riferimento alla fascia fluviale)
	EMA Reticolo idrografico minore prossimo al complesso ospedaliero San Luigi: aree interessate dall'evento alluvionale 1994 Direzione del deflusso superficiale
	EBA Reticolo idrografico minore prossimo al complesso ospedaliero San Luigi: campo di inondazione per l'evento con T _r 200 anni determinato con modello bidimensionale in moto vario (Ing. Virgilio Anselmo)
	EMA Reticolo idrografico minore prossimo al complesso ospedaliero San Luigi: allagamenti dovuti alla dinamica dei deflussi superficiali provenienti dal Canale di Orbassano, dal Canale Comunale di Rivatta e dal Gessoso di Rivoli
	EBA Reticolo idrografico minore prossimo al complesso ospedaliero San Luigi: allagamenti dovuti alla dinamica dei deflussi superficiali provenienti dal Canale di Orbassano, dal Canale Comunale di Rivatta e dal Gessoso di Rivoli

Aree potenzialmente instabili per fattori litologici o morfologici (pendenza). Le aree nelle immediate vicinanze dei terrazzi più rilevati sono infatti caratterizzate da requisiti geotecnici mediocri, in quanto il materiale terrosiflutato dalle scarpate va a depositarsi poco più a valle.
	Opere longitudinali (per gli approfondimenti si rimanda agli elaborati dell'ing. V. Anselmo)
	Opere trasversali (per gli approfondimenti si rimanda agli elaborati dell'ing. V. Anselmo)
	Discariche
DELIMITAZIONE DELLE FASCE FLUVIALI RELATIVE AL PAI	
	Limite tra la Fascia A e la Fascia B
	Limite tra la Fascia B e la Fascia C
	Limite esterno della Fascia C
	Limite di progetto tra la Fascia B e la fascia C
	Zone critiche. Manufatti consortili. Si vedano per approfondimento le cartografie dell'ing. Virgilio Anselmo redatte a scala di maggior dettaglio
ALTRI DATI	
	Limite comunale derivato dalla carta tecnica del Comune di Orbassano
