**COMUNE DI ORBASSANO**  
**PIANO REGOLATORE GENERALE**  
**VARIANTE GENERALE**

Elementi di approfondimento ai sensi della Circolare del Presidente della Giunta Regionale dell'8 maggio 1998 n. 7/LAP  
**CARTA GEOLOGICO-STRUTTURALE, LITOTECNICA E DELLA ZONIZZAZIONE GEOTECNICA**

Elaborato **G6** Data **Gennaio 2003**

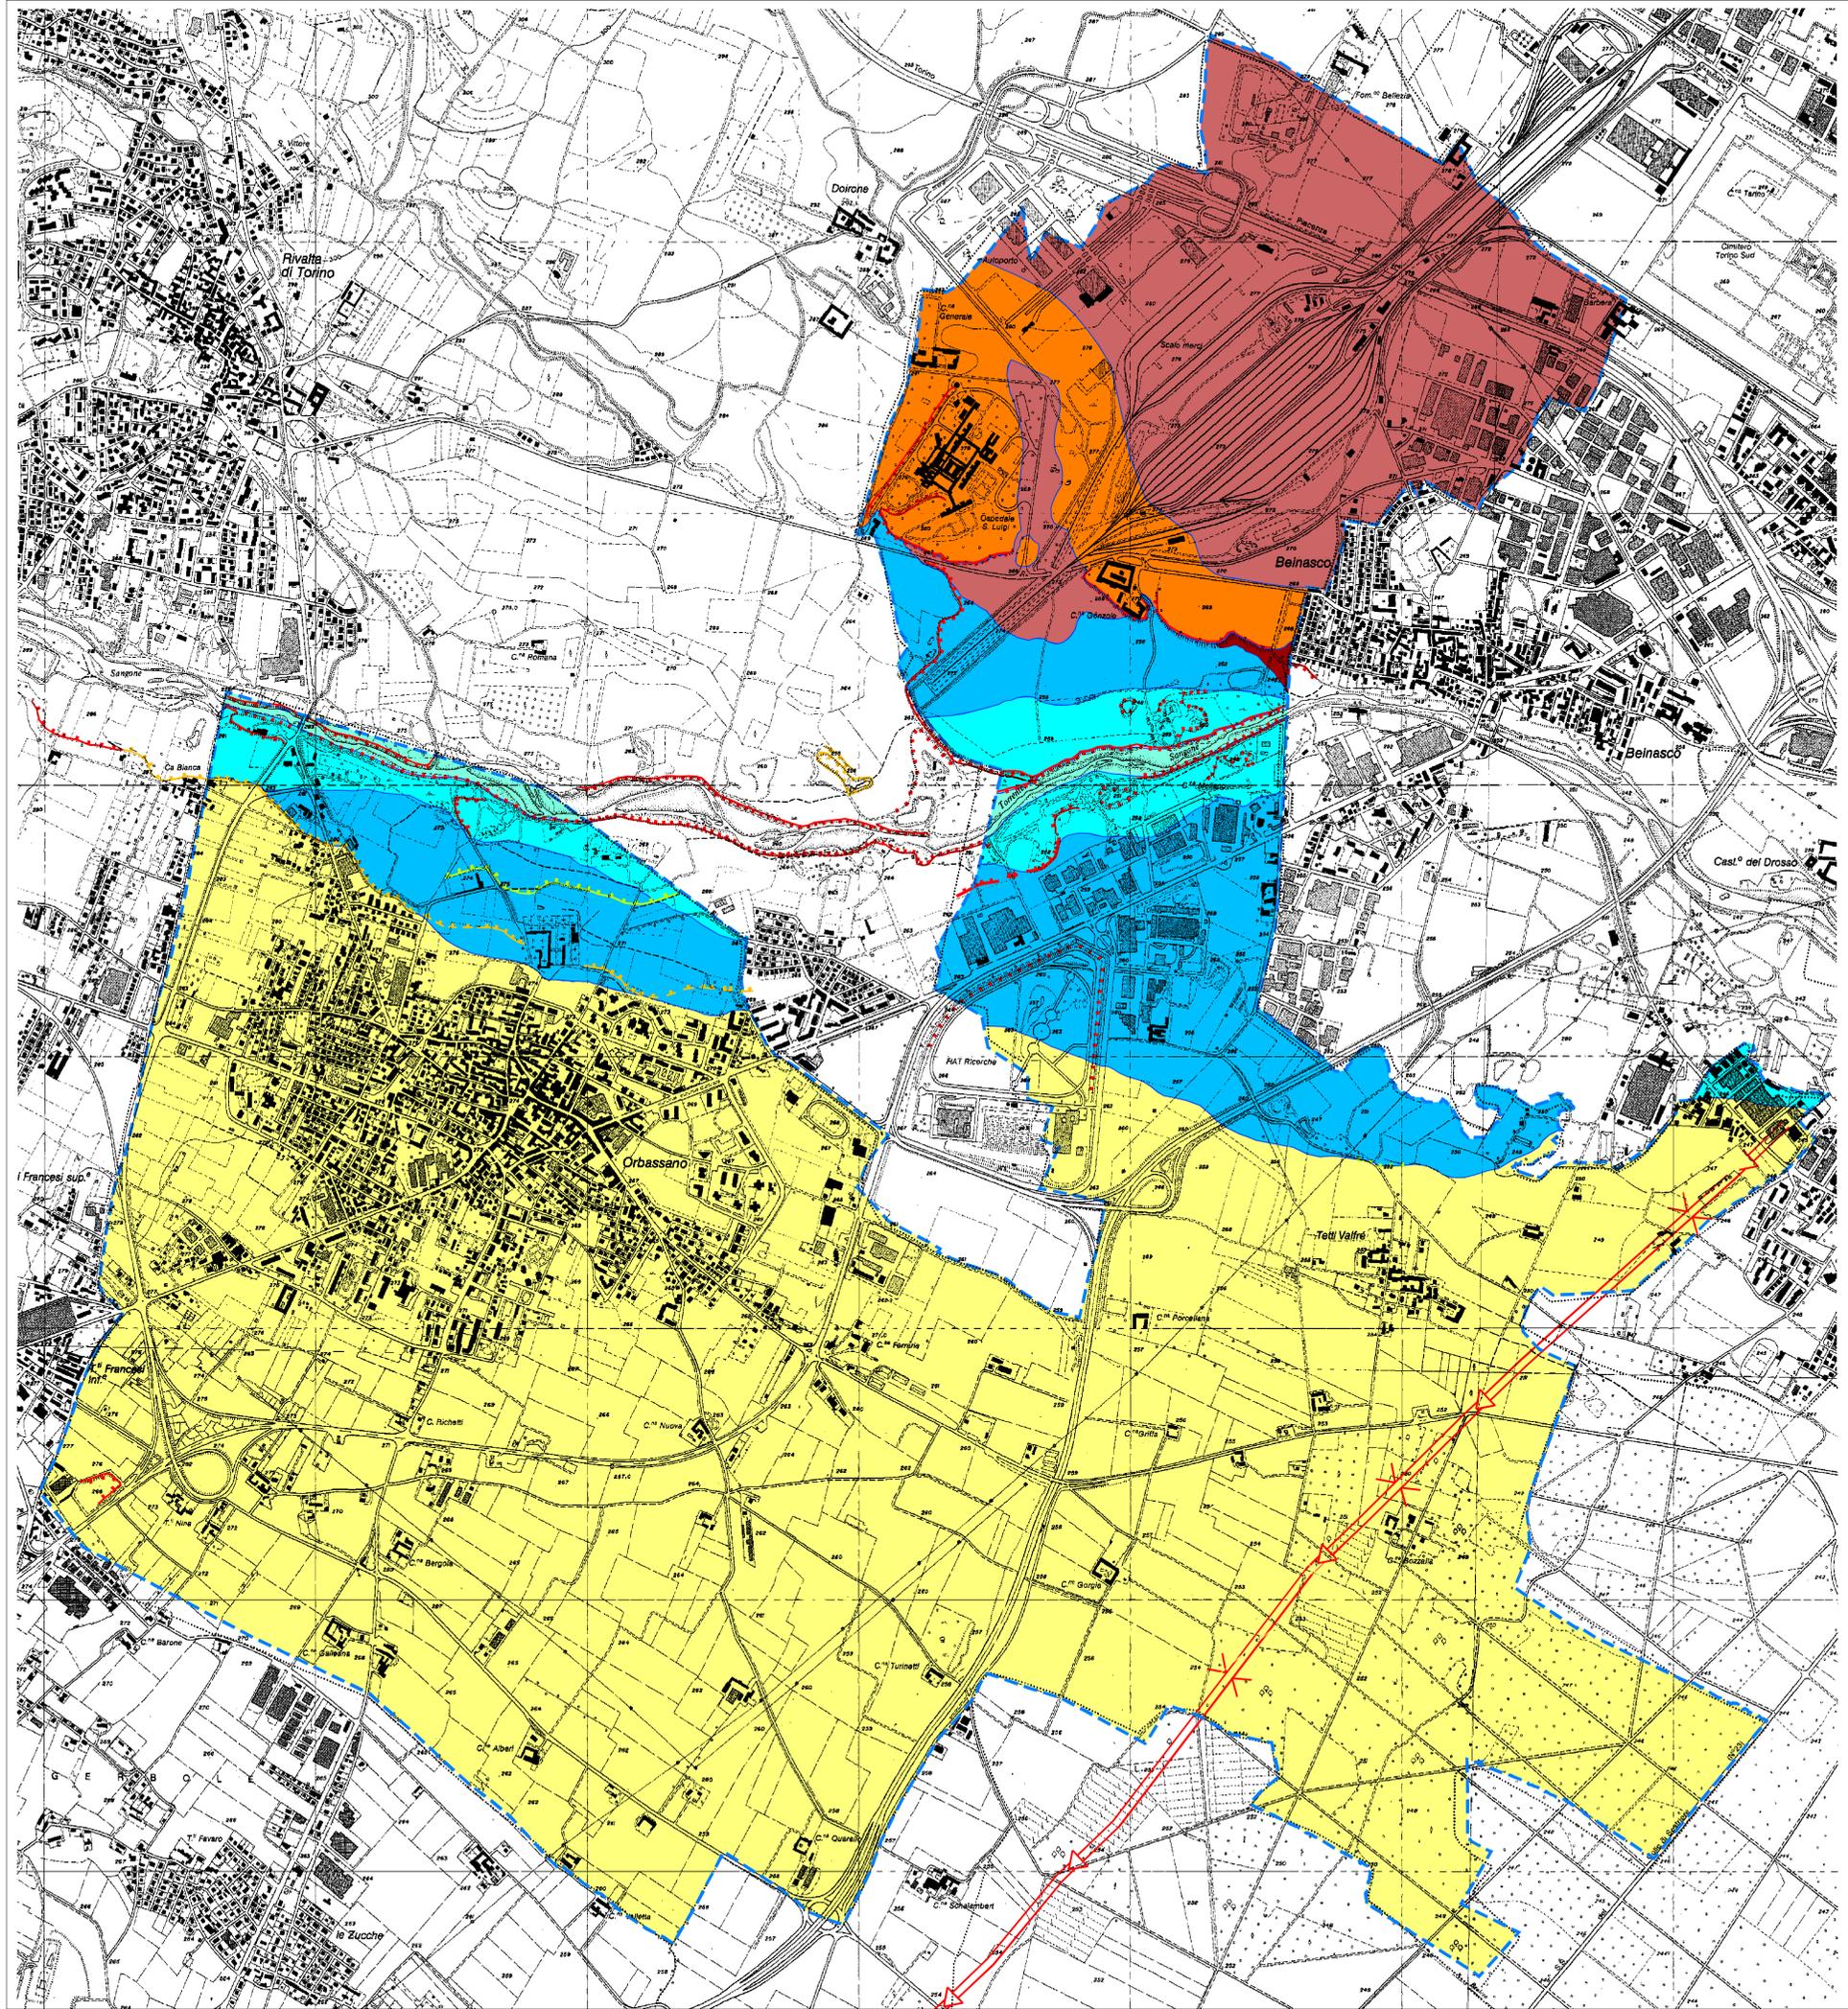
- OLOCENE RECENTE**  
 Alluvioni attuali del Sangone  
 Litologia: depositi prevalentemente ghiaioso-sabbiosi dell'avevo attuale del Sangone. Il letto del corso d'acqua è caratterizzato dalla presenza di elementi grossolani.  
 Assetto litostratigrafico e morfologico: depositi subparaglaciali privi di stratificazione dell'avevo incassato del T. Sangone, attualmente soggetti a processi di trasporto solido in sospensione, di erosione di fondo e laterale.  
 Stato di alterazione: sono depositi generalmente non alterati.  
 Dati sulla permeabilità: avevo di piena. Permeabilità elevata ( $k > 10^{-1}$  m/s). Nelle stagioni secche il deflusso avviene di solito in subsuolo.  
 Comportamento geotecnico: possibili erosioni di fondo.

- OLOCENE MEDIO**  
 Alluvioni debolmente soppesse sul corso del Sangone  
 Litologia: depositi ghiaioso-sabbiosi degli avvei abbandonati, fiancheggiando il corso del Sangone.  
 Assetto litostratigrafico e morfologico: depositi privi di stratificazione costituiti da elementi subrotolati, debolmente soppesi sulle alluvioni attuali e geomorfologicamente in parte secondari.  
 Stato di alterazione: depositi poco alterati.  
 Dati sulla permeabilità: depositi fortemente permeabili contenenti una fida di tipo libero in rapporto diretto con il corso d'acqua.  
 Permeabilità medio-elevata ( $k > 10^{-2}$ ,  $10^{-1}$  m/s).  
 Comportamento geotecnico: si tratta di materiali che offrono discrete caratteristiche.

- OLOCENE ANTICO**  
 Alluvioni soppesse sul corso del Sangone  
 Litologia: depositi sabbioso-ghiaiosi che contraddistinguono gli antichi avvei abbandonati del Sangone. I materiali sabbiosi sono invecchiati ed è prevalente il gressiolen.  
 Assetto litostratigrafico e morfologico: La stratificazione è talvolta incrociata e l'andamento delle alternanze molto disordinato e discontinuo. Si tratta di terreni sabbiosi rispetto ai precedenti, attualmente non più scanditi.  
 Stato di alterazione: depositi con deboli strati di alterazione.  
 Dati sulla permeabilità: depositi moderatamente permeabili ( $k > 10^{-4}$ ,  $10^{-3}$  m/s).  
 Comportamento geotecnico: si tratta di materiali che offrono buona caratteristiche.

- COBERTURA EOLICA: LOESS**  
 Coltra di origine eolica attribuibile alla fase stepica interglaciale  
 Litologia: terreni argillosi ricoperti in buona parte anche i depositi successivi.  
 Assetto litostratigrafico e morfologico: il loess interessa tutto il territorio comunale e, nelle zone dove la potenza è minima, risulta difficilmente riconoscibile sia per la presenza di suolo agrario, sia per il facile mescolamento con le ghiaie sottostanti. Nella carta sono stati pertanto segnalati solo le aree dove tale copertura è rilevante (3 metri).  
 Stato di alterazione: depositi generalmente argillosi di colore giallo scuro o rosso.  
 Dati sulla permeabilità: depositi praticamente impermeabili ( $k > 10^{-6}$ ,  $10^{-8}$  m/s).  
 Comportamento geotecnico: si tratta di materiali che offrono mediocri caratteristiche. La fattibilità di opere d'arte è condizionata all'esecuzione di prove geotecniche puntuali.

- PLEISTOCENE - FLUVIOGLACIALE RISS**  
 Litologia: depositi ghiaioso-sabbiosi con lastoncini di paleosuolo rossastro argillificato, quasi sempre ricoperto da coltre eolica di spessore variabile.  
 Assetto litostratigrafico e morfologico: depositi privi di stratificazione, sovrapposti rispetto al reticolato idrografico attuale.  
 Stato di alterazione: si tratta di materiali poco alterati ricoperti però da una coltre generalmente argillificata.  
 Dati sulla permeabilità: depositi sprovvisti di fida libera perché rivestiti rispetto al T. Sangone che agisce da drenio. Il potente paleosuolo riduce nettamente il fenomeno d'infiltrazione. Si tratta di depositi poco permeabili ( $k > 10^{-5}$ ,  $10^{-8}$  m/s).  
 Comportamento geotecnico: le caratteristiche geotecniche sono eccellenti dove la copertura eolica non è troppo potente. Tale coltre superficiale presenta infatti caratteristiche geotecniche mediocri in quanto le argille, se inibite d'acqua, tendono a rigermare ed a provocare eventuali assetamenti differenziali del piano di posa delle fondazioni.

- PLIOCENE - FLUVIOGLACIALE MINDEL**  
 Litologia: depositi dell'avevo terrazzo a paleosuolo di colore rosso assai intenso.  
 Assetto litostratigrafico e morfologico: depositi privi di stratificazione, sovrapposti rispetto al reticolato idrografico attuale.  
 Stato di alterazione: sono depositi decisamente alterati. Il paleosuolo fortemente argillificato (tipico ferretto), potente cinque metri e oltre, ha uno scheletro e ciottoli sabbiosi.  
 Dati sulla permeabilità: depositi sprovvisti di fida libera. Si tratta di depositi praticamente impermeabili ( $k < 10^{-8}$  m/s).  
 Comportamento geotecnico: generalmente offrono mediocri caratteristiche.

- PLIOCENE - FLUVIOGLACIALE INTERGLACIALE GUNZ (Ceppo)**  
 Litologia: depositi dell'avevo terrazzo a paleosuolo di colore rosso assai intenso.  
 Assetto litostratigrafico e morfologico: depositi privi di stratificazione, sovrapposti rispetto al reticolato idrografico attuale.  
 Stato di alterazione: sono depositi decisamente alterati. Il paleosuolo fortemente argillificato (tipico ferretto), potente cinque metri e oltre, ha uno scheletro e ciottoli sabbiosi.  
 Dati sulla permeabilità: depositi sprovvisti di fida libera. Si tratta di depositi praticamente impermeabili ( $k < 10^{-8}$  m/s).  
 Comportamento geotecnico: generalmente offrono mediocri caratteristiche.

- DATI GEOMORFOLOGICI**
- Orlo di terrazzo e scarpata erosionale rettilia (altezza > 3 metri) talvolta obliterata da interventi antropici. Settori instabili per fenomeni potenzialmente dovuti a motivi litologici o morfologici (pendenza) e zone di accumulo di materiale filutato dalle scarpate rosolanti sovrastanti
  - Orlo di terrazzo e scarpata erosionale rettilia (altezza da 1 a 3 metri) talvolta obliterata da interventi antropici
  - Orlo di terrazzo e scarpata erosionale rettilia (altezza < 1 metro) talvolta obliterata da interventi antropici

- DATI GEOSTRUTTURALI**
- Asse di sinclinale sepolto
