PROGETTO PARCO "EX VIVAIO VANZETTI" ORBASSANO (TO)

PROGETTO ESECUTIVO

RELAZIONE SPECIALISTICA
ANALISI DELLA STABILITA' DEGLI ALBERI VTA

MAGGIO 2013

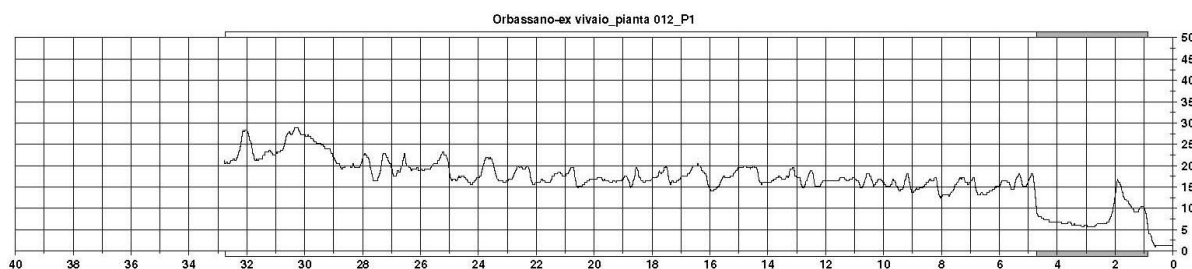
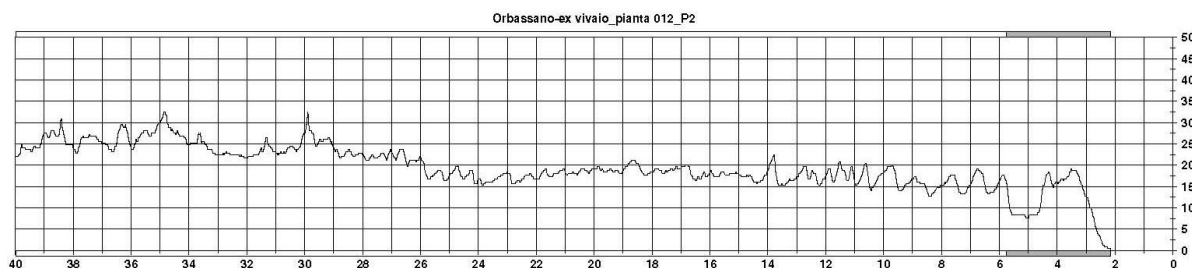
COMMENTO STRUMENTALI:
Controllo 2011: moderato decadimento interno in prossimità della lesione al colletto a 200° ca.
Ricontrollo 2013: profili nella norma.

INTERVENTI:
Rimonda del sacco e diradamento delle porzioni di chioma più dense.

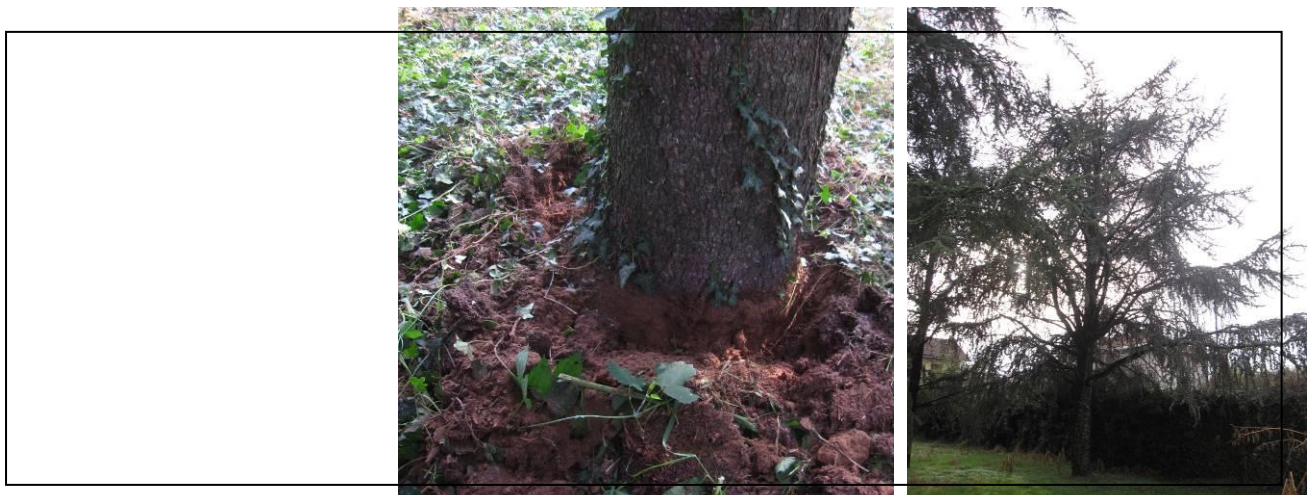
Note: branche suborizzontali; codominanza al castello; necessaria rimonda del secco; presenza di lesioni cicatrizzate al colletto lato est; necessario alleggerimento chioma del 20%.

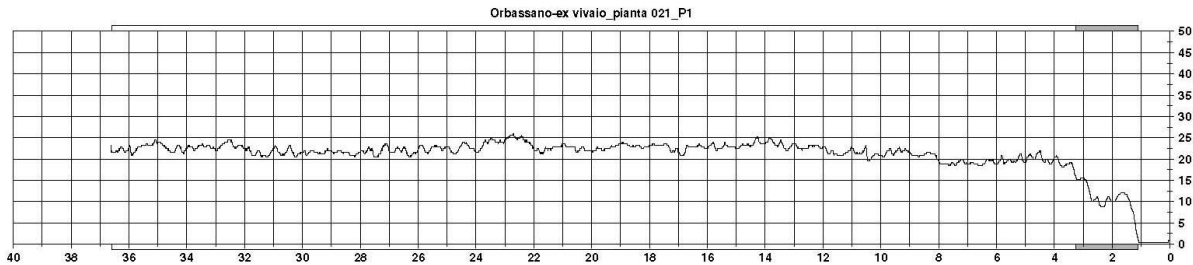
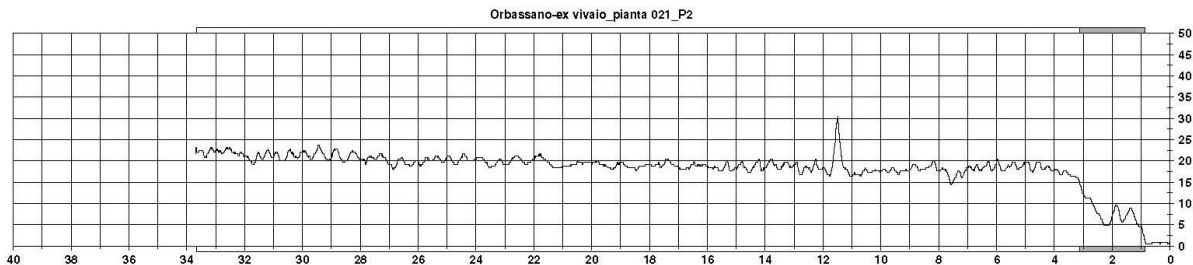
COMMENTO STRUMENTALI:
 Controllo 2011: rilevate lievi discontinuità basali, di scarsa rilevanza.
 Ricontrollo 2013: controllate strumentalmente le porzioni di fusto in corrispondenza dei fori di picchio, come consigliato nel precedente controllo. In entrambi i casi i tessuti interni appaiono integri e senza anomalie strutturali.

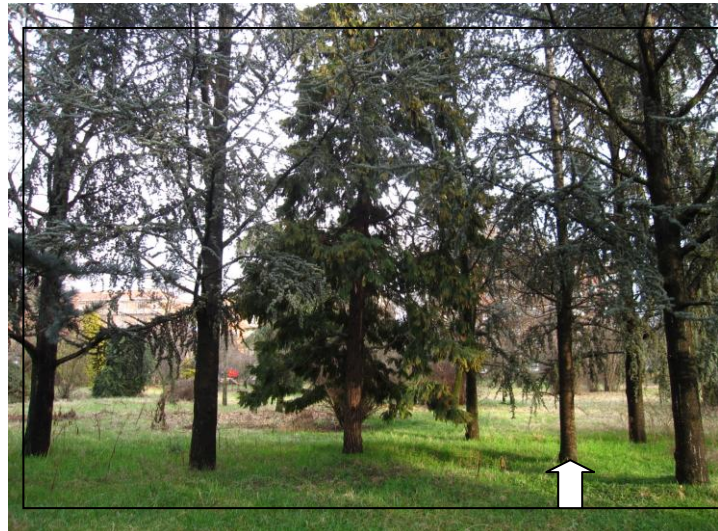
LOCALITA'		Comune di Orbassano – parco ex vivaio				ALBERO NUMERO		41		
CARATTERI GENERALI E VALUTAZIONE DEI RISCHI										
SPECIE	Cedrus atlantica 'Glauca'			RISCHIO AMBIENTALE			RISCHI CONNESSI ALLA SPECIE		RISCHI DELLA SEDE	
	ESPOSIZIONE A VENTI DOMINANTI			BERSAGLIO		USO			Suolo naturale	
Monumentale				Manufatti	X	Saltuario		Legno fragile	Suolo di riporto	
Maturo				Parcheggio		Moderato	X	Legno elastico	Asfalto/pavim artif	
Adulto	X	Rischio moderato		Sede stradale		Frequente		Legno compatto	Manufatti vicini	
Giovane		Rischio elevato	X	Sede pedonale	X	Intenso		Legno resinoso	X	Sottoservizi
ESAME VTA										
COLLETO	1	Radici affioranti lesionate	FUSTO	25	Capitozzo	FUSTO	49	Carpofori	ESAME SCOLLETTAMENTO	
	2	Radice/i strozzante/i		26	Forma a bottiglia		50	Essudati		
	3	Radici superficiali		27	Rigonfiamenti/sez. ellittica		51	Ricacci diffusi	Falso colletto	
	4	Sollevamento zolla		28	Fusto risonante al colpo		52	Insetti xilofagi	Orifizi interrati

INTERVENTO: E2

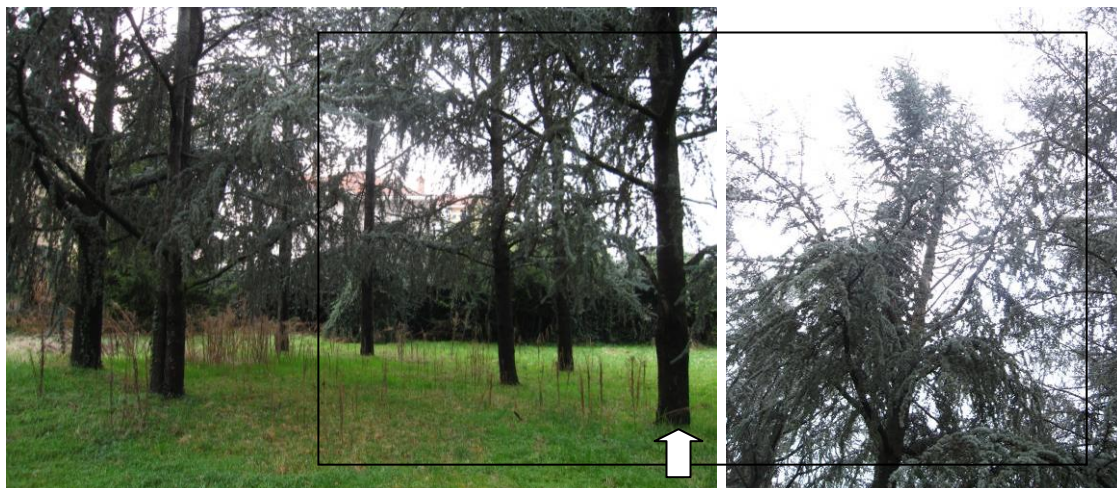
LOCALITA'		Comune di Orbassano – parco ex vivaio				ALBERO NUMERO		42			
CARATTERI GENERALI E VALUTAZIONE DEI RISCHI											
SPECIE	Cedrus atlantica 'Glauca'			RISCHIO AMBIENTALE				RISCHI CONNESSI ALLA SPECIE		RISCHI DELLA SEDE	
	ESPOSIZIONE A VENTI DOMINANTI			BERSAGLIO		USO				Suolo naturale	
Monumentale				Manufatti	X	Saltuario		Legno fragile		Suolo di riporto	
Maturo				Parcheggio		Moderato	X	Legno elastico		Asfalto/pavim artif	
Adulto	X	Rischio moderato		Sede stradale		Frequente		Legno compatto		Manufatti vicini	
Giovane		Rischio elevato	X	Sede pedonale	X	Intenso		Legno resinoso	X	Sottoservizi	
ESAME VTA											
COLLETO	1	Radici affioranti lesionate	FUSTO	25	Capitozzo	FUSTO	49	Carpofori	ESAME SCOLLETTAMENTO		
	2	Radice/i strozzante/i		26	Forma a bottiglia		50	Essudati	Falso colletto		
	3	Radici superficiali		27	Rigonfiamenti/sez. ellittica		51	Ricacci diffusi	Orifici interrati		
	4	Sollevamento zolla		28	Fusto risonante al colpo		52	Insetti xilofagi	Feltri

INTERVENTO: E1

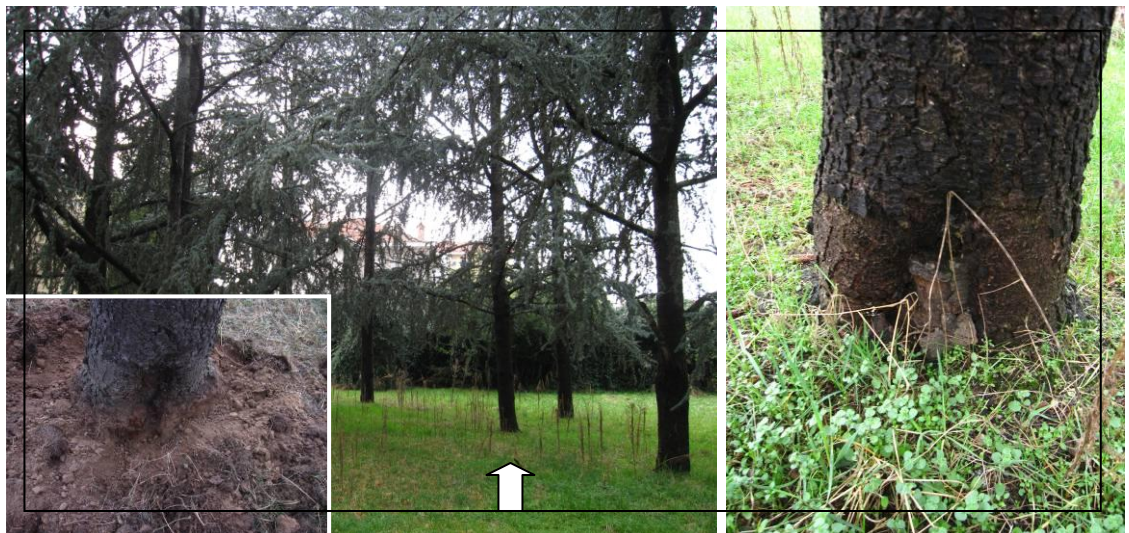
LOCALITA'		Comune di Orbassano – parco ex vivaio				ALBERO NUMERO		43			
CARATTERI GENERALI E VALUTAZIONE DEI RISCHI											
SPECIE	Cedrus atlantica 'Glauca'			RISCHIO AMBIENTALE			RISCHI CONNESSI ALLA SPECIE		RISCHI DELLA SEDE		
	ESPOSIZIONE A VENTI DOMINANTI			BERSAGLIO		USO			Suolo naturale		X
Monumentale				Manufatti	X	Saltuario		Legno fragile		Suolo di riporto	
Maturo				Parcheggio		Moderato	X	Legno elastico		Asfalto/pavim artif	
Adulto	X	Rischio moderato		Sede stradale		Frequente		Legno compatto		Manufatti vicini	
Giovane		Rischio elevato	X	Sede pedonale	X	Intenso		Legno resinoso	X	Sottoservizi	
ESAME VTA											
COLLETO	1	Radici affioranti lesionate	FUSTO	25	Capitozzo	FUSTO	49	Carpofori	ESAME SCOLLETTAMENTO		
	2	Radice/i strozzante/i		26	Forma a bottiglia		50	Essudati			
	3	Radici superficiali		27	Rigonfiamenti/sez. ellittica		51	Ricacci diffusi	Falso colletto		
	4	Sollevamento zolla		28	Fusto risonante al colpo		52	Insetti xilofagi	Orifizi interrati

INTERVENTO: E2

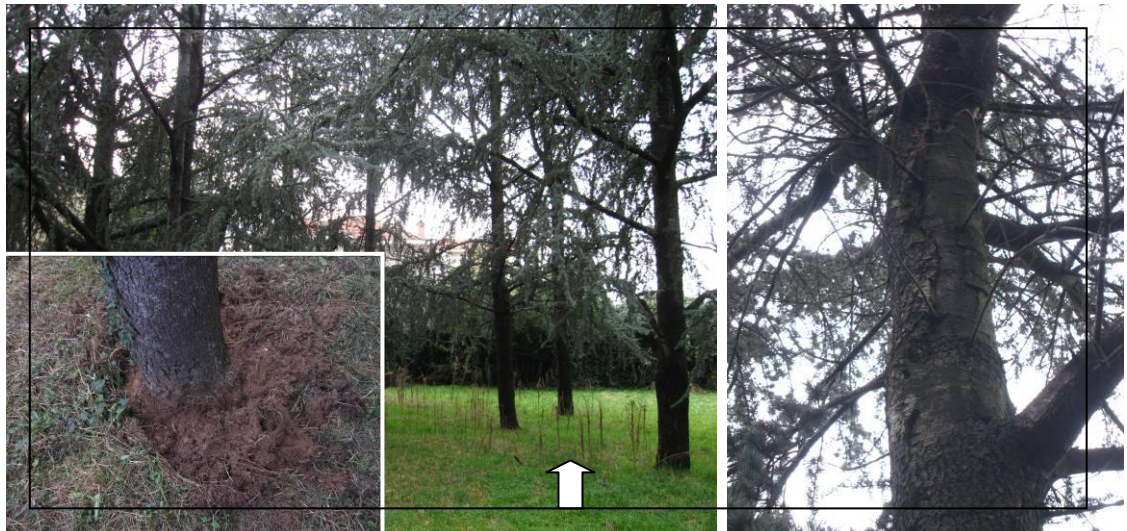
LOCALITA'		Comune di Orbassano – parco ex vivaio				ALBERO NUMERO		46			
CARATTERI GENERALI E VALUTAZIONE DEI RISCHI											
SPECIE	Cedrus atlantica 'Glauca'			RISCHIO AMBIENTALE			RISCHI CONNESSI ALLA SPECIE		RISCHI DELLA SEDE		
	ESPOSIZIONE A VENTI DOMINANTI			BERSAGLIO		USO			Suolo naturale		X
Monumentale				Manufatti	X	Saltuario		Legno fragile		Suolo di riporto	
Maturo				Parcheggio		Moderato	X	Legno elastico		Asfalto/pavim artif	
Adulto	X	Rischio moderato		Sede stradale		Frequente		Legno compatto		Manufatti vicini	
Giovane		Rischio elevato	X	Sede pedonale	X	Intenso		Legno resinoso	X	Sottoservizi	
ESAME VTA											
COLLETO	1	Radici affioranti lesionate	FUSTO	25	Capitozzo	FUSTO	49	Carpofori	ESAME SCOLLETTAMENTO		
	2	Radice/i strozzante/i		26	Forma a bottiglia		50	Essudati			
	3	Radici superficiali		27	Rigonfiamenti/sez. ellittica		51	Ricacci diffusi	Falso colletto		
	4	Sollevamento zolla		28	Fusto risonante al colpo		52	Insetti xilofagi	Orifizi interrati

INTERVENTO: E1

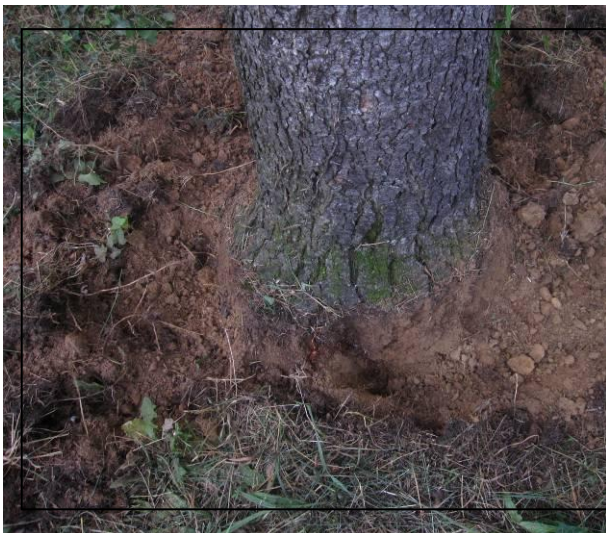
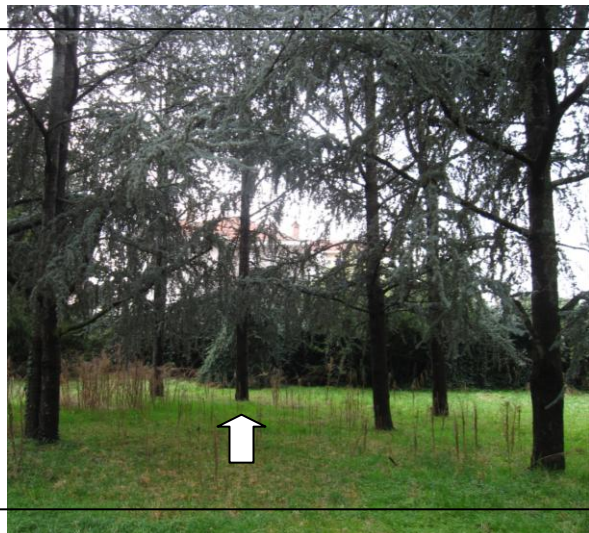
LOCALITA'	Comune di Orbassano – parco ex vivaio	ALBERO NUMERO	47
-----------	---------------------------------------	---------------	----

COLLETO	1	Radici affioranti lesionate	25	Capitozzo	FUSTO	49	Carpofori	ESAME SCOLLETTAMENTO		
								2	Radice/i strozzante/i	26
3	Radici superficiali	27	2	Rigonfiamenti/sez. ellittica	51	Ricacci diffusi	Orifizi interrati			
4	Sollevamento zolla	28		Fusto risonante al colpo	52	Insetti xilofagi	Feltri			
5	Demoliz./inclus. cordoli	29		Fusto inclinato	53	Lesioni	Lesioni			
6	Contrafforte lesionato	30	3	Codom. corteccia interclusa	54	Cavità occulta / orifizi	Radici amputate			
7	Contraff. con sottoservizi	31		Ipertrufie	55	Cavità esposte / carie	Rad. marcescenti			
8	Contrafforte/i di reazione	32	1	Fessurazioni	56	Fessurazioni	Manufatti in prox.			
9	2	Colletto interrato	33	Ripiegamenti corteccia	57	Ripiegamenti corteccia				
10		Ipertrufie	34	Decorticazione	58	Codom. cortec. inclusa				
11		Fessurazioni corteccia	35	2	Lesioni aperte	59	Carpofori	DIMENSIONI		
12		Ripiegamenti corteccia	36	2	Lesioni cicatrizzate	60	Essudati

13		Decorticazione	37		Cavità esposte / carie	61	Chioma filata	Altezza		
14		Lesioni aperte	38		Cavità occulte	62	Chioma asimmetrica	H. forcella		
15		Lesioni cicatrizzate	39		Orifizio / fessura	63	Chioma spiombata	Diam. Piede		
16		Cavità esposte / carie	40		Torsione fusto	64	Branche capitozzate	Diam. Fusto	23	
17		Cavità occulte	41		Cretto radicale	65	Branche protese	Diam. Chioma		
18		Orifizio / fessura	42		Cretto elicoidale	66	Branche pericolanti			
19		Decadimenti / necrosi	43		Cretto corteccia interclusa	67	Orifizi	SIMBOLOGIA		
20		Carpofori	44		Crack da trazione	68	Cavità esposte / carie			
21		Rampicanti	45		Crack da compressione	69	Lesioni	Sintomo lieve	1	
22		Ricacci basali	46		Becco di luccio	70	Moncherini	Sint. moderato	2	
23		Insetti xilofagi	47		Costolature elicoidali	71	Carpofori	Sint. accentuato	3	
24		Altro (vedi note)	48		Decadimenti / necrosi	72	1	Filloptosi / seccume	Sintomo grave	4

INTERVENTO: E1

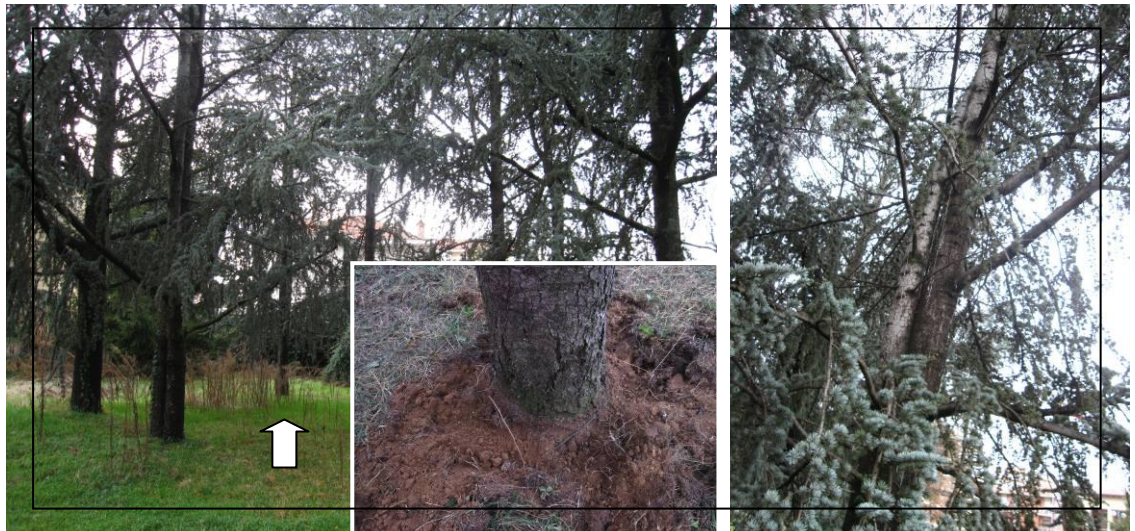
LOCALITA'	Comune di Orbassano – parco ex vivaio	ALBERO NUMERO	48
-----------	---------------------------------------	---------------	----

COLLETO	1	Radici affioranti lesionate	FUSTO	25	Capitozzo	FUSTO	49	Carpofori	ESAME SCOLLETTAMENTO	
	2	Radice/i strozzante/i		26	Forma a bottiglia		50	Essudati		
	3	Radici superficiali		27	Rigonfiamenti/sez. ellittica		51	Ricacci diffusi	Falso colletto	
	4	Sollevamento zolla		28	Fusto risonante al colpo		52	Insetti xilofagi	Orifizi interrati	
	5	Demoliz./inclus. cordoli		29	Fusto inclinato		53	Lesioni	Feltri	
	6	Contrafforte lesionato		30	3 Codom. corteccia interclusa		54	Cavità occulta / orifizi	Lesioni	
	7	Contraff. con sottoservizi		31	Iperrofie	55	Cavità esposte / carie	Radici amputate		
	8	Contrafforte/i di reazione		32	Fessurazioni	56	Fessurazioni	Rad. marcescenti		
	9	2 Colletto interrato		33	Ripiegamenti corteccia	57	Ripiegamenti corteccia	Manufatti in prox.		
	10	Iperrofie		34	Decorticazione	58	Codom. cortec. inclusa			
	11	Fessurazioni corteccia		35	Lesioni aperte	59	Carpofori	DIMENSIONI		
	12	Ripiegamenti corteccia		36	Lesioni cicatrizzate	60	Essudati

13	Decorticazione		37	Cavità esposte / carie	61	Chioma filata	Altezza		
	14	Lesioni aperte		38	Cavità occulte	62	3 Chioma asimmetrica	H. forcella		
	15	Lesioni cicatrizzate		39	Orifizio / fessura	63	Chioma spiombata	Diam. Piede		
	16	Cavità esposte / carie		40	Torsione fusto	64	Branche capitozzate	Diam. Fusto	21+21	
	17	Cavità occulte		41	Cretto radicale	65	Branche protese	Diam. Chioma		
	18	Orifizio / fessura		42	Cretto elicoidale	66	Branche pericolanti	SIMBOLOGIA		
	19	Decadimenti / necrosi		43	Cretto corteccia interclusa	67	Orifizi			
	20	Carpofori		44	Crack da trazione	68	Cavità esposte / carie	Sintomo lieve	1	
	21	2 Rampicanti		45	Crack da compressione	69	Lesioni	Sint. moderato	2	
	22	Ricacci basali		46	Becco di luccio	70	Moncherini	Sint. accentuato	3	
	23	Insetti xilofagi		47	Costolature elicoidali	71	Carpofori	Sintomo grave	4	
	24	Altro (vedi note)		48	Decadimenti / necrosi	72	Filloptosi / seccume

INTERVENTO: consigliato E3

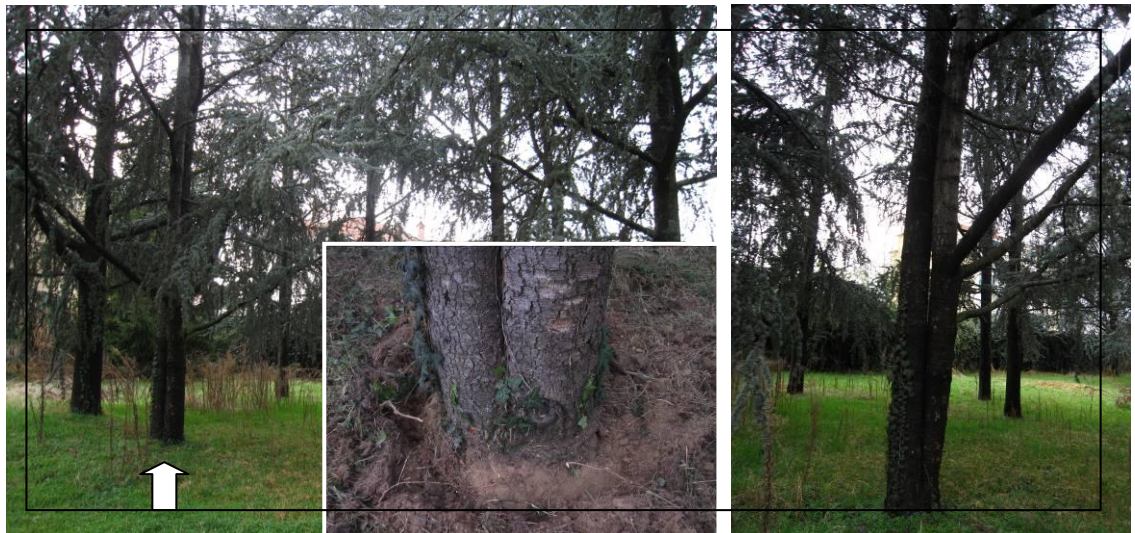
LOCALITA'		Comune di Orbassano – parco ex vivaio				ALBERO NUMERO		49			
CARATTERI GENERALI E VALUTAZIONE DEI RISCHI											
SPECIE	Cedrus atlantica 'Glauca'			RISCHIO AMBIENTALE				RISCHI CONNESSI ALLA SPECIE		RISCHI DELLA SEDE	
	ESPOSIZIONE A VENTI DOMINANTI			BERSAGLIO		USO				Suolo naturale	
Monumentale				Manufatti	X	Saltuario		Legno fragile		Suolo di riporto	
Maturo				Parcheggio		Moderato	X	Legno elastico		Asfalto/pavim artif	
Adulto	X	Rischio moderato		Sede stradale		Frequente		Legno compatto		Manufatti vicini	
Giovane		Rischio elevato	X	Sede pedonale	X	Intenso		Legno resinoso	X	Sottoservizi	
ESAME VTA											
COLLETO	1	Radici affioranti lesionate	FUSTO	25	Capitozzo	FUSTO	49	Carpofori	ESAME SCOLLETTAMENTO		
	2	Radice/i strozzante/i		26	Forma a bottiglia		50	Essudati	Falso colletto		
	3	Radici superficiali		27	Rigonfiamenti/sez. ellittica		51	Ricacci diffusi	Orifizi interrati		
	4	Sollevamento zolla		28	Fusto risonante al colpo		52	Insetti xilofagi	Feltri

INTERVENTO: consigliato E3

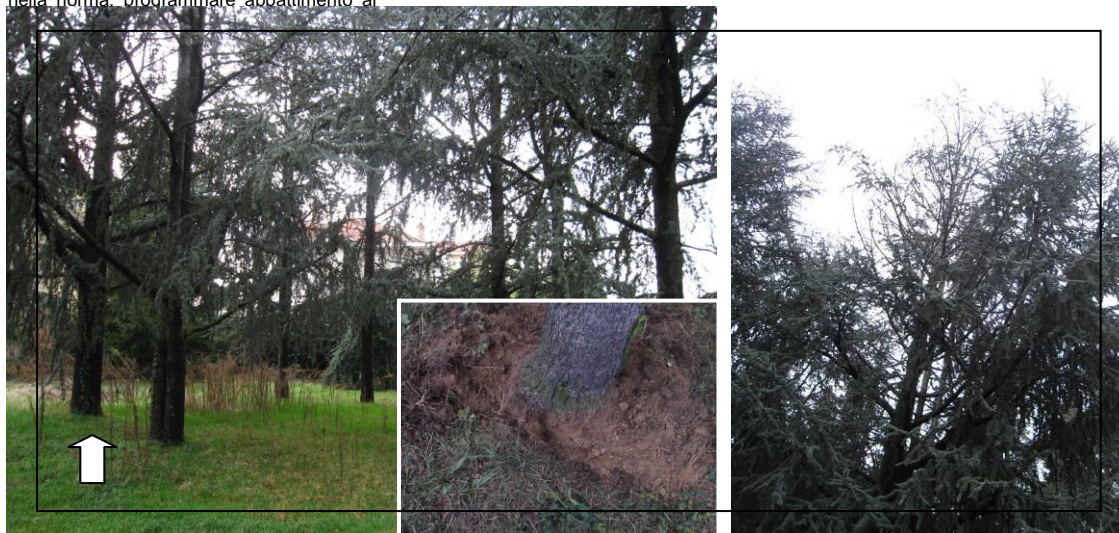
LOCALITA'	Comune di Orbassano – parco ex vivaio	ALBERO NUMERO	50
-----------	---------------------------------------	---------------	----

COLLETO	1	Radici affioranti lesionate	25	Capitozzo	FUSTO	49	Carpofori	ESAME SCOLLETTAMENTO	
								26	Forma a bottiglia
	2	Radice/i strozzante/i	27	Rigonfiamenti/sez. ellittica		51	Ricacci diffusi	Falso colletto	
	3	Radici superficiali	28	Fusto risonante al colpo		52	Insetti xilofagi	Orifizi interrati	
	4	Sollevamento zolla	29	Fusto inclinato		53	Lesioni	Feltri	
	5	Demoliz./inclus. cordoli	30	Codom. corteccia interclusa		54	Cavit� occulta / orifizi	Lesioni	
	6	Contrafforte lesionato	31	Ipertrofie		55	Cavit� esposte / carie	Radici amputate	
	7	Contraff. con sottoservizi	32	Fessurazioni		56	Fessurazioni	Rad. marcescenti	
	8	Contrafforte/i di reazione	33	Ripiegamenti corteccia		57	Ripiegamenti corteccia	Manufatti in prox.	
	9	Colletto interrato	34	Decorticazione		58	Codom. cortec. inclusa		
	10	Ipertrofie	35	Lesioni aperte		59	Carpofori	DIMENSIONI	
	11	Fessurazioni corteccia	36	Lesioni cicatrizzate		60	Essudati

12	Ripiegamenti corteccia	37	Cavit� esposte / carie		61	Chioma filata	Altezza	
	13	Decorticazione	38	Cavit� occulte		62	Chioma asimmetrica	H. forcella	
	14	Lesioni aperte	39	Orifizio / fessura		63	Chioma spiombata	Diam. Piede	
	15	Lesioni cicatrizzate	40	Torsione fusto		64	Branche capitozzate	Diam. Fusto	19
	16	Cavit� esposte / carie	41	Cretto radicale		65	Branche protese	Diam. Chioma	
	17	Cavit� occulte	42	Cretto elicoidale		66	Branche pericolanti		
	18	Orifizio / fessura	43	Cretto corteccia interclusa		67	Orifizi	SIMBOLOGIA	
	19	Decadimenti / necrosi	44	Crack da trazione		68	Cavit� esposte / carie		
	20	Carpofori	45	Crack da compressione		69	Lesioni	Sintomo lieve	1
	21	Rampicanti	46	Becco di luccio		70	Moncherini	Sint. moderato	2
	22	Ricacci basali	47	Costolature elicoidali		71	Carpofori	Sint. accentuato	3
	23	Insetti xilofagi	48	Decadimenti / necrosi		72	Filloptosi / seccume	Sintomo grave	4
	24	Altro (vedi note)

INTERVENTO: E1

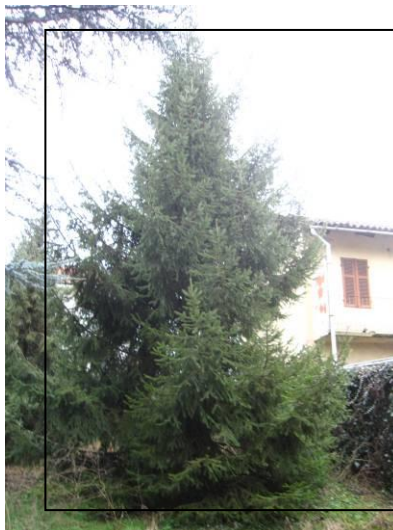
LOCALITA'	Comune di Orbassano – parco ex vivaio	ALBERO NUMERO	51
-----------	---------------------------------------	---------------	----

COLLETO	ESAME SCOLLETTAMENTO		ESAME SCOLLETTAMENTO				
	COLLETO	FUSTO	CASTELLO	BRANCHE			
1	Radici affioranti lesionate	25	Capitozzo	49	Carpofori	ESAME SCOLLETTAMENTO	
2	Radice/i strozzante/i	26	Forma a bottiglia	50	Essudati	Falso colletto	
3	Radici superficiali	27	Rigonfiamenti/sez. ellittica	51	Ricacci diffusi	Orifizi interrati	
4	Sollevamento zolla	28	Fusto risonante al colpo	52	Insetti xilofagi	Feltri	
5	Demoliz./inclus. cordoli	29	Fusto inclinato	53	Lesioni	Lesioni	
6	Contrafforte lesionato	30	Codom. corteccia interclusa	54	Cavit� occulta / orifizi	Radici amputate	
7	Contraff. con sottoservizi	31	Ipertrofie	55	Cavit� esposte / carie	Rad. marcescenti	
8	Contrafforte/i di reazione	32	Fessurazioni	56	Fessurazioni	Manufatti in prox.	
9	Colletto interrato	33	Ripiegamenti corteccia	57	Ripiegamenti corteccia		
10	Ipertrofie	34	Decorticazione	58	Codom. cortec. inclusa		
11	Fessurazioni corteccia	35	Lesioni aperte	59	Carpofori	DIMENSIONI

12	Ripiegamenti corteccia	36	Lesioni cicatrizzate	60	Essudati		
13	Decorticazione	37	Cavit� esposte / carie	61	Chioma filata	Altezza	
14	Lesioni aperte	38	Cavit� occulte	62	2 Chioma asimmetrica	H. forcella	
15	Lesioni cicatrizzate	39	Orifizio / fessura	63	1 Chioma spiombata	Diam. Piede	
16	Cavit� esposte / carie	40	Torsione fusto	64	Branche capitozzate	Diam. Fusto	
17	Cavit� occulte	41	Cretto radicale	65	Branche protese	16	
18	Orifizio / fessura	42	Cretto elicoidale	66	Branche pericolanti	Diam. Chioma	
19	Decadimenti / necrosi	43	Cretto corteccia interclusa	67	Orifizi	SIMBOLOGIA	
20	Carpofori	44	Crack da trazione	68	Cavit� esposte / carie		
21	2 Rampicanti	45	Crack da compressione	69	Lesioni	Sintomo lieve	
22	Ricacci basali	46	Becco di luccio	70	Moncherini	Sint. moderato	
23	Insetti xilofagi	47	Costolature elicoidali	71	Carpofori	Sint. accentuato	
24	X Altro (vedi note)	48	Decadimenti / necrosi	72	Filloptosi / seccume	Sintomo grave

INTERVENTO: E1

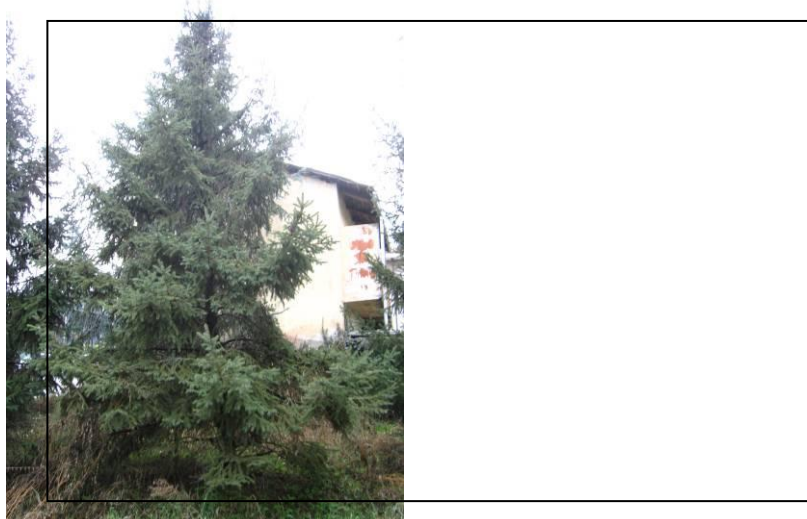
LOCALITA'	Comune di Orbassano – parco ex vivaio				ALBERO NUMERO	52	
CARATTERI GENERALI E VALUTAZIONE DEI RISCHI							
SPECIE	Cedrus atlantica 'Glauca'		RISCHIO AMBIENTALE		RISCHI CONNESSI ALLA SPECIE	RISCHI DELLA SEDE	
			BERSAGLIO	USO			Suolo naturale
Monumentale	ESPOSIZIONE A VENTI DOMINANTI		Manufatti	X	Saltuario		Suolo di riporto
Maturo			Parcheggio		Moderato	X	Asfalto/pavim artif
Adulto		Rischio moderato	X	Sede stradale	X	Frequente	Manufatti vicini
Giovane	X	Rischio elevato		Sede pedonale	X	Intenso	Sottoservizi

Note: esemplare posto ad una distanza di circa 2m dall'abitazione limitrofa con conseguente apparato radicale potenzialmente asimmetrico; rimonda del secco; recente scavo per sottoservizi ad una distanza di circa 1m dal colletto con conseguente probabile lesione dell'apparato radicale; consigliato abbattimento anche in vista della prossima eliminazione del fabbricato limitrofo la cui assenza comporter  una maggiore sollecitazione ai venti dominanti provenienti da ovest.

INTERVENTO: E3

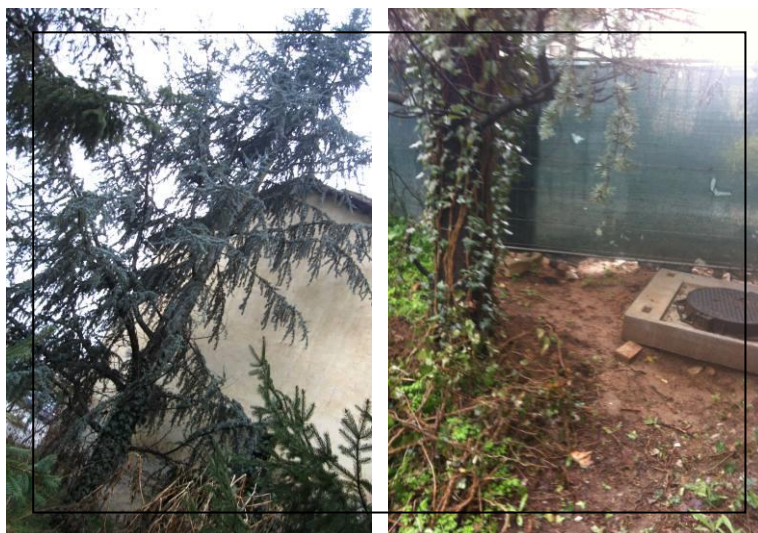
LOCALITA'	Comune di Orbassano – parco ex vivaio	ALBERO NUMERO	53
-----------	---------------------------------------	---------------	----

COLLETTO	1	Radici affioranti lesionate	25	Capitozzo	FUSTO	49	Carpofori	ESAME SCOLLETTAMENTO	
								2	Radice/i strozzante/i
3	Radici superficiali	27	Rigonfiamenti/sez. ellittica	51	Ricacci diffusi	Orifizi interrati			
4	Sollevamento zolla	28	Fusto risonante al colpo	52	Insetti xilofagi	Feltri			
5	Demoliz./inclus. cordoli	29	Fusto inclinato	53	Lesioni	Lesioni			
6	Contrafforte lesionato	30	Codom. corteccia interclusa	54	Cavit� oculta / orifizi	Radici amputate			
7	Contraff. con sottoservizi	31	Iperrofie	55	Cavit� esposte / carie	Rad. marcescenti			
8	Contrafforte/i di reazione	32	Fessurazioni	56	Fessurazioni	Manufatti in prox.			
9	Colletto interrato	33	Ripiegamenti corteccia	57	Ripiegamenti corteccia				
10	Iperrofie	34	Decorticazione	58	Codom. cortec. inclusa				
11	Fessurazioni corteccia	35	Lesioni aperte	59	Carpofori	DIMENSIONI			
12	Ripiegamenti corteccia	36	Lesioni cicatrizzate	60	Essudati	Altezza

13	Decorticazione	37	Cavit� esposte / carie	61	Chioma filata	H. forcella			
14	Lesioni aperte	38	Cavit� occulte	62	Chioma asimmetrica	Diam. Piede			
15	Lesioni cicatrizzate	39	Orifizio / fessura	63	Chioma spiombata	Diam. Fusto	16		
16	Cavit� esposte / carie	40	Torsione fusto	64	Branche capitozzate	Diam. Chioma			
17	Cavit� occulte	41	Cretto radicale	65	Branche protese	SIMBOLOGIA			
18	Orifizio / fessura	42	Cretto elicoidale	66	Branche pericolanti	Sintomo lieve	1		
19	Decadimenti / necrosi	43	Cretto corteccia interclusa	67	Orifizi	Sint. moderato	2		
20	Carpofori	44	Crack da trazione	68	Cavit� esposte / carie	Sint. accentuato	3		
21	Rampicanti	45	Crack da compressione	69	Lesioni	Sintomo grave	4		
22	Ricacci basali	46	Becco di luccio	70	Moncherini				
23	Insetti xilofagi	47	Costolature elicoidali	71	Carpofori				
24	Altro (vedi note)	48	Decadimenti / necrosi	72	Filloptosi / seccume

INTERVENTO: E1

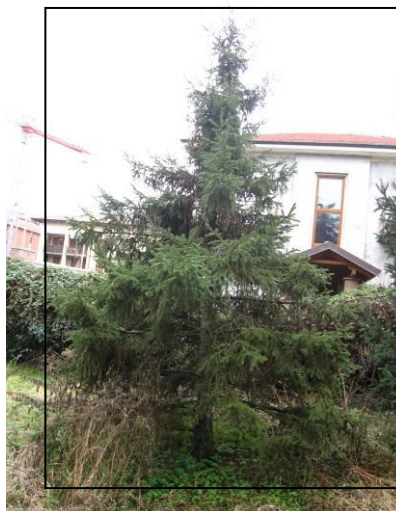
LOCALITA'	Comune di Orbassano – parco ex vivaio	ALBERO NUMERO	55
-----------	---------------------------------------	---------------	----

COLLETO	1	Radici affioranti lesionate	25	Capitozzo	FUSTO	49	Carpofori	ESAME SCOLLETTAMENTO		
									2	Radice/i strozzante/i
	3	Radici superficiali	27	Rigonfiamenti/sez. ellittica	CASTELLO	51	Ricacci diffusi	Falso colletto		
	4	Sollevamento zolla	28	Fusto risonante al colpo		52	Insetti xilofagi	Orifizi interrati		
	5	Demoliz./inclus. cordoli	29	Fusto inclinato	BRANCHE	53	Lesioni	Feltri		
	6	Contrafforte lesionato	30	Codom. corteccia interclusa		54	Cavità occulta / orifizi	Lesioni		
	7	Contraff. con sottoservizi	31	Ipertrofie		55	Cavità esposte / carie	Radici amputate		
	8	Contrafforte/i di reazione	32	2 Fessurazioni		56	Fessurazioni	Rad. marcescenti		
	9	Colletto interrato	33	Ripiegamenti corteccia		57	Ripiegamenti corteccia	Manufatti in prox.		
	10	Ipertrofie	34	Decorticazione		58	Codom. cortec. inclusa			
	11	Fessurazioni corteccia	35	Lesioni aperte		59	Carpofori	DIMENSIONI		
	12	Ripiegamenti corteccia	36	2 Lesioni cicatrizzate		60	Essudati

13	Decorticazione	37	Cavità esposte / carie		BRANCHE	61	Chioma filata	Altezza	
	14	Lesioni aperte	38	Cavità occulte			62	Chioma asimmetrica	H. forcella	
	15	2 Lesioni cicatrizzate	39	Orifizio / fessura	63		Chioma spiombata	Diam. Piede		
	16	Cavità esposte / carie	40	Torsione fusto	64		Branche capitozzate	Diam. Fusto		
	17	Cavità occulte	41	Cretto radicale	65		Branche protese	Diam. Chioma		
	18	Orifizio / fessura	42	Cretto elicoidale	66		Branche pericolanti	27		
	19	Decadimenti / necrosi	43	Cretto corteccia interclusa	67		Orifizi	SIMBOLOGIA		
	20	Carpofori	44	Crack da trazione	68		Cavità esposte / carie			
	21	Rampicanti	45	Crack da compressione	69		Lesioni	Sintomo lieve		
	22	2 Ricacci basali	46	Becco di luccio	70		Moncherini	Sint. moderato		
	23	Insetti xilofagi	47	Costolature elicoidali	71		Carpofori	Sint. accentuato		
	24	x Altro (vedi note)	48	Decadimenti / necrosi	72		Filloptosi / seccume	Sintomo grave

Note: fusto leggermente sciabolato; lesione cicatrizzata lato sud/est in coincidenza dei numerosi ricacci basali che impediscono una più attenta analisi; necessaria rimonda del secco e potatura di formazione comprensiva di eliminazione dei ricacci basali.

INTERVENTO: E2

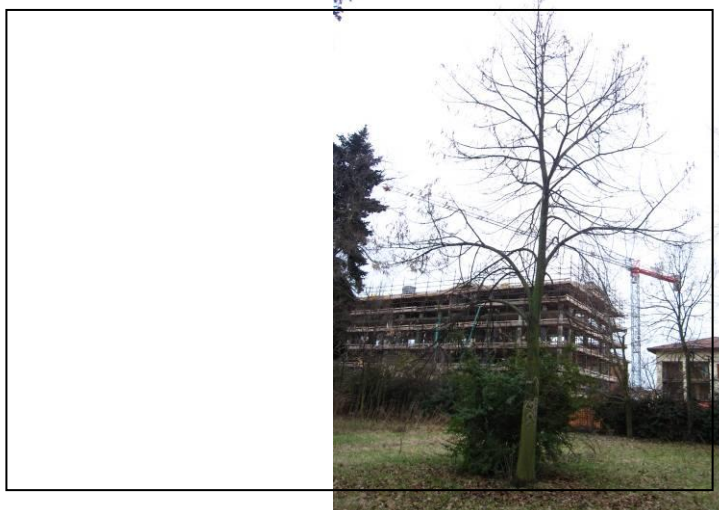
LOCALITA'		Comune di Orbassano – parco ex vivaio				ALBERO NUMERO		57									
CARATTERI GENERALI E VALUTAZIONE DEI RISCHI																	
SPECIE	Cedrus atlantica 'Glauca'			RISCHIO AMBIENTALE			RISCHI CONNESSI ALLA SPECIE		RISCHI DELLA SEDE								
	ESPOSIZIONE A VENTI DOMINANTI			BERSAGLIO		USO			Suolo naturale		X						
Monumentale				Manufatti			Saltuario	Legno fragile		Suolo di riporto							
Maturo				Parcheggio			Moderato	X		Legno elastico		Asfalto/pavim artif					
Adulto	X	Rischio moderato		Sede stradale				Frequente		Legno compatto		Manufatti vicini					
Giovane				Rischio elevato		X	Sede pedonale		X	Intenso		Legno resinoso		X		Sottoservizi	
ESAME VTA																	
COLLETO	1	Radici affioranti lesionate			25	Capitozzo			FUSTO	49	Carpofori			ESAME SCOLLETTAMENTO			
	2	Radice/i strozzante/i			26	Forma a bottiglia				50	Essudati						
	3	Radici superficiali			27	2		Rigonfiamenti/sez. ellittica			51	Ricacci diffusi			Falso colletto

INTERVENTO: E1

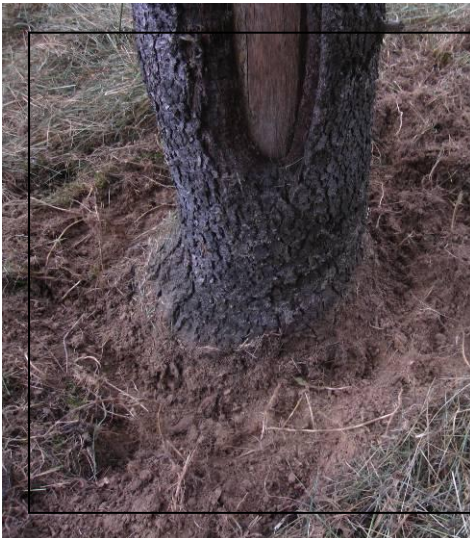
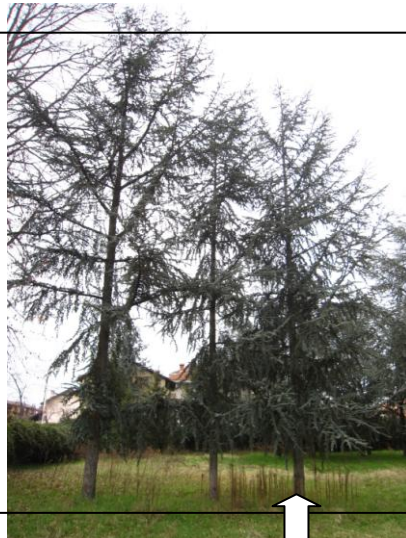
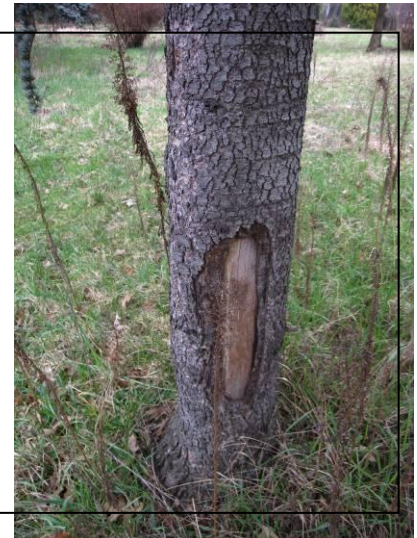
LOCALITA'	Comune di Orbassano – parco ex vivaio	ALBERO NUMERO	58
-----------	---------------------------------------	---------------	----

COLLETO	1	Radici affioranti lesionate	FUSTO	25	Capitozzo	FUSTO	49	Carpofori	ESAME SCOLLETTAMENTO		
	2	Radice/i strozzante/i		26	Forma a bottiglia		50	Essudati			
	3	Radici superficiali		27	Rigonfiamenti/sez. ellittica		51	Ricacci diffusi	Falso colletto		
	4	Sollevamento zolla		28	Fusto risonante al colpo		52	Insetti xilofagi	Orifici interrati		
	5	Demoliz./inclus. cordoli		29	Fusto inclinato	CASTELLO	53	Lesioni	Feltri		
	6	Contrafforte lesionato		30	Codom. corteccia interclusa		54	Cavità occulta / orifici	Lesioni		
	7	Contraff. con sottoservizi		31	Iperrofie		55	Cavità esposte / carie	Radici amputate		
	8	Contrafforte/i di reazione		32	Fessurazioni		56	Fessurazioni	Rad. marcescenti		
	9	2 Colletto interrato		33	Ripiegamenti corteccia		57	Ripiegamenti corteccia	Manufatti in prox.		
	10	1 Iperrofie		34	Decorticazione		58	Codom. cortec. inclusa			
	11	Fessurazioni corteccia		35	Lesioni aperte		59	Carpofori	DIMENSIONI

12	Ripiegamenti corteccia		36	Lesioni cicatrizzate		60	Essudati			
	13	Decorticazione		37	Cavità esposte / carie		BRANCHE	61	Chioma filata	Altezza	
	14	Lesioni aperte		38	Cavità occulte			62	2 Chioma asimmetrica	H. forcella	
	15	Lesioni cicatrizzate		39	Orifizio / fessura			63	Chioma spiombata	Diam. Piede	
	16	Cavità esposte / carie		40	Torsione fusto			64	Branche capitozzate	Diam. Fusto	19
	17	Cavità occulte		41	Cretto radicale	65		Branche protese	Diam. Chioma		
	18	Orifizio / fessura		42	Cretto elicoidale	66		Branche pericolanti	SIMBOLOGIA		
	19	Decadimenti / necrosi		43	Cretto corteccia interclusa	67		Orifici			
	20	Carpofori		44	Crack da trazione	68		Cavità esposte / carie	Sintomo lieve	1	
	21	Rampicanti		45	Crack da compressione	69		Lesioni	Sint. moderato	2	
	22	Ricacci basali		46	Becco di luccio	70		Moncherini	Sint. accentuato	3	
	23	Insetti xilofagi		47	Costolature elicoidali	71		Carpofori	Sintomo grave	4

INTERVENTO: E1

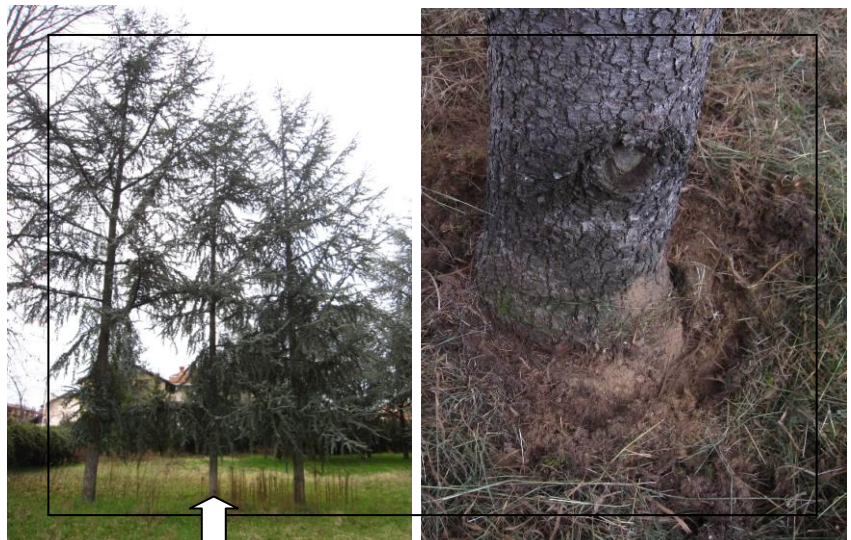
LOCALITA'	Comune di Orbassano – parco ex vivaio	ALBERO NUMERO	59
-----------	---------------------------------------	---------------	----

COLLETO	1	Radici affioranti lesionate	FUSTO	25	Capitozzo	FUSTO	49	Carpofori	ESAME SCOLLETTAMENTO	
	2	Radice/i strozzante/i		26	Forma a bottiglia		50	Essudati		
	3	Radici superficiali		27	Rigonfiamenti/sez. ellittica		51	Ricacci diffusi	Falso colletto	
	4	Sollevamento zolla		28	Fusto risonante al colpo		52	Insetti xilofagi	Orifizi interrati	
	5	Demoliz./inclus. cordoli		29	Fusto inclinato		53	Lesioni	Feltri	
	6	Contrafforte lesionato		30	Codom. corteccia interclusa		54	Cavit� occulta / orifizi	Lesioni	
	7	Contraff. con sottoservizi		31	Iperrofie	55	Cavit� esposte / carie	Radici amputate		
	8	Contrafforte/i di reazione		32	Fessurazioni	56	Fessurazioni	Rad. marcescenti		
	9	2 Colletto interrato		33	Ripiegamenti corteccia	57	Ripiegamenti corteccia	Manufatti in prox.		
	10	1 Iperrofie		34	Decorticazione	58	Codom. cortec. inclusa			
	11	Fessurazioni corteccia		35	Lesioni aperte	59	Carpofori	DIMENSIONI		
	12	Ripiegamenti corteccia		36	Lesioni cicatrizzate	60	Essudati

13	Decorticazione		37	Cavit� esposte / carie	61	Chioma filata	Altezza		
	14	Lesioni aperte		38	Cavit� occulte	62	3 Chioma asimmetrica	H. forcella		
	15	Lesioni cicatrizzate		39	Orifizio / fessura	63	Chioma spiombata	Diam. Piede		
	16	Cavit� esposte / carie		40	Torsione fusto	64	Branche capitozzate	Diam. Fusto	28	
	17	Cavit� occulte		41	Cretto radicale	65	Branche protese	Diam. Chioma		
	18	Orifizio / fessura		42	Cretto elicoidale	66	Branche pericolanti	SIMBOLOGIA		
	19	Decadimenti / necrosi		43	Cretto corteccia interclusa	67	Orifizi			
	20	Carpofori		44	Crack da trazione	68	Cavit� esposte / carie	Sintomo lieve	1	
	21	Rampicanti		45	Crack da compressione	69	Lesioni	Sint. moderato	2	
	22	Ricacci basali		46	Becco di luccio	70	Moncherini	Sint. accentuato	3	
	23	Insetti xilofagi		47	Costolature elicoidali	71	Carpofori	Sintomo grave	4	
	24	X Altro (vedi note)		48	Decadimenti / necrosi	72	Filloptosi / seccume

INTERVENTO: consigliato E3

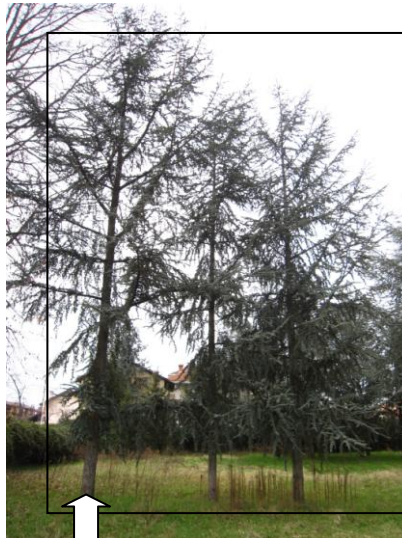
LOCALITA'	Comune di Orbassano – parco ex vivaio				ALBERO NUMERO	60			
CARATTERI GENERALI E VALUTAZIONE DEI RISCHI									
SPECIE	Quercus palustris			RISCHIO AMBIENTALE		RISCHI CONNESSI ALLA SPECIE	RISCHI DELLA SEDE		
	ESPOSIZIONE A VENTI DOMINANTI			BERSAGLIO	USO		Suolo naturale		X
Monumentale	X				Manufatti	X	Legno fragile	Suolo di riporto	
Maturo					Parcheggio		Legno elastico	Asfalto/pavim artif	
Adulto		Rischio moderato		Sede stradale	X	Frequente	Legno compatto	Manufatti vicini	
Giovane		Rischio elevato	X	Sede pedonale	X	Intenso	Legno resinoso	Sottoservizi

Note: presenza di capitozzi al castello da cui sono ripartite branche tendenzialmente filate e mai contenute; presenza di carie al castello e corteccia inclusa lato superiore su branca diametro 40cm e fusto diametro 60cm; si veda commento allo strumentale.

RICONTROLLO: S1 INTERVENTO: E2+consolidamento branca lato sud/est

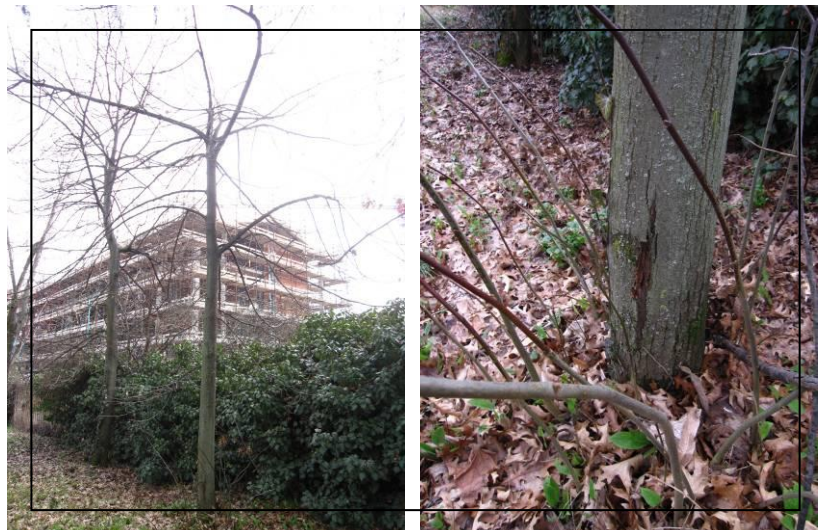
LOCALITA'	Comune di Orbassano – parco ex vivaio	ALBERO NUMERO	63
-----------	---------------------------------------	---------------	----

COLLETO	1	Radici affioranti lesionate	25	3	Capitozzo	FUSTO	49	3	Carpofori	ESAME SCOLLETTAMENTO	
										50	Essudati
	2	Radice/i strozzante/i	26		Forma a bottiglia		51		Ricacci diffusi	Orifizi interrati	
	3	Radici superficiali	27		Rigonfiamenti/sez. ellittica		52		Insetti xilofagi	Feltri	
	4	1 Sollevamento zolla	28		Fusto risonante al colpo		53		Lesioni	Lesioni	
	5	Demoliz./inclus. cordoli	29		Fusto inclinato		54		Cavità occulta / orifizi	Radici amputate	
	6	Contrafforte lesionato	30	2	Codom. corteccia interclusa		55		Cavità esposte / carie	Rad. marcescenti	
	7	Contraff. con sottoservizi	31		Ipertrofie		56	2	Fessurazioni	Manufatti in prox.	
	8	Contrafforte/i di reazione	32		Fessurazioni		57		Ripiegamenti corteccia		
	9	Colletto interrato	33		Ripiegamenti corteccia		58		Codom. cortec. inclusa		
	10	Ipertrofie	34		Decorticazione		59		Carpofori	DIMENSIONI	
	11	Fessurazioni corteccia	35		Lesioni aperte		60		Essudati

INTERVENTO: E3

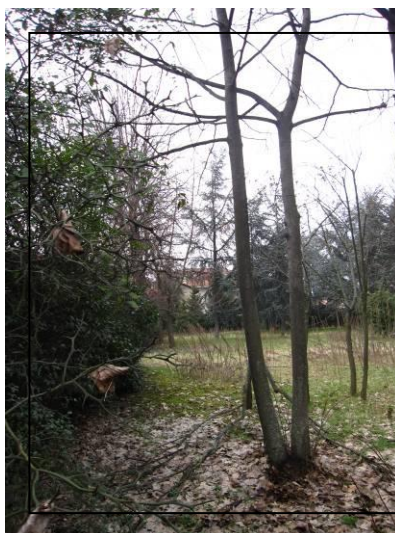
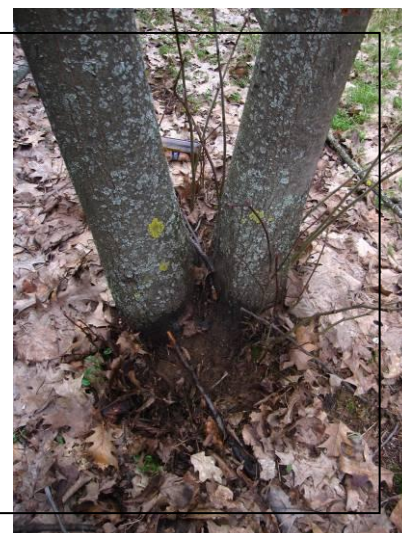
LOCALITA'		Comune di Orbassano – parco ex vivaio				ALBERO NUMERO		66				
CARATTERI GENERALI E VALUTAZIONE DEI RISCHI												
SPECIE	Quercus rubra			RISCHIO AMBIENTALE				RISCHI CONNESSI ALLA SPECIE		RISCHI DELLA SEDE		
				BERSAGLIO		USO				Suolo naturale		X
Monumentale		ESPOSIZIONE A VENTI DOMINANTI			Manufatti	X	Saltuario		Legno fragile		Suolo di riporto	
Maturo	X			Parcheggio		Moderato	X	Legno elastico		Asfalto/pavim artif		
Adulto		Rischio moderato		Sede stradale	X	Frequente		Legno compatto		Manufatti vicini		
Giovane		Rischio elevato	X	Sede pedonale	X	Intenso		Legno resinoso		Sottoservizi		
ESAME VTA												
COLLETO	1	Radici affioranti lesionate	FUSTO	25	Capitozzo	FUSTO	49	Carpofori	ESAME SCOLLETTAMENTO			
	2	Radice/i strozzante/i		26	Forma a bottiglia		50	Essudati				
	3	Radici superficiali		27	2 Rigonfiamenti/sez. ellittica		51	Ricacci diffusi	Falso colletto			
	4	Sollevamento zolla		28	3 Fusto risonante al colpo		52	Insetti xilofagi	Orifici interrati

5	Demoliz./inclus. cordoli		29	2 Fusto inclinato	53	Lesioni	Feltri				
	6	Contrafforte lesionato		30	Codom. corteccia interclusa	54	Cavità occulta / orifici	Lesioni				
	7	Contraff. con sottoservizi		31	Iperforie	55	Cavità esposte / carie	Radici amputate				
	8	Contrafforte/i di reazione		32	Fessurazioni	56	Fessurazioni	Rad. marcescenti				
	9	Colletto interrato		33	Ripiegamenti corteccia	57	Ripiegamenti corteccia	Manufatti in prox.				
	10	Iperforie		34	Decorticazione	58	Codom. cortec. inclusa					
	11	Fessurazioni corteccia		35	Lesioni aperte	59	Carpofori	DIMENSIONI				
	12	Ripiegamenti corteccia		36	Lesioni cicatrizzate	60	Essudati					
	13	1 Decorticazione		37	Cavità esposte / carie	61	Chioma filata	Altezza				
	14	3 Lesioni aperte		38	Cavità occulte	62	Chioma asimmetrica	H. forcella				
	15	Lesioni cicatrizzate		39	Orificio / fessura	63	2 Chioma spiombata	Diam. Piede				
	16	4 Cavità esposte / carie		40	Torsione fusto	64	Branche capitozzate

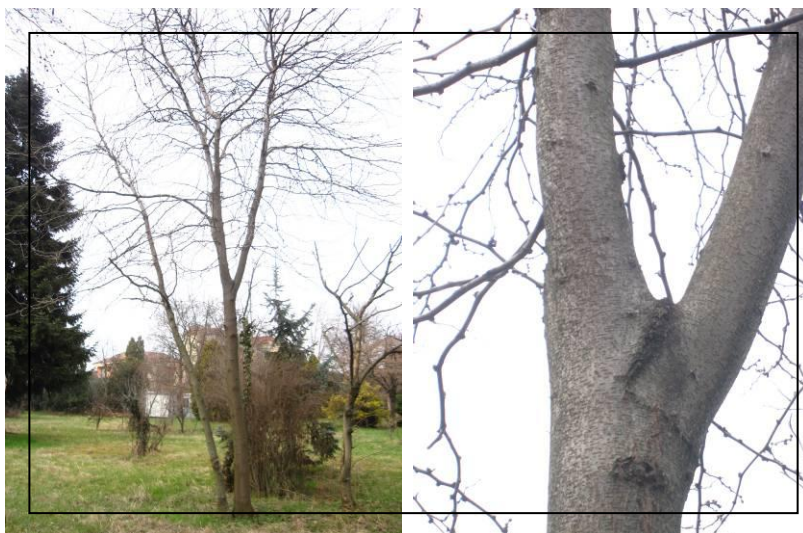
LOCALITA'	Comune di Orbassano – parco ex vivaio	ALBERO NUMERO	96
-----------	---------------------------------------	---------------	----

Note: Presenza di lesioni cicatrizzate su fusto lato ovest e nor; necessaria eliminazione rampicanti e generale rimonda del secco; alleggerire del 20% la branca sub-orizzontale lato ovest.

RICONTROLLO: V2

INTERVENTO: E2

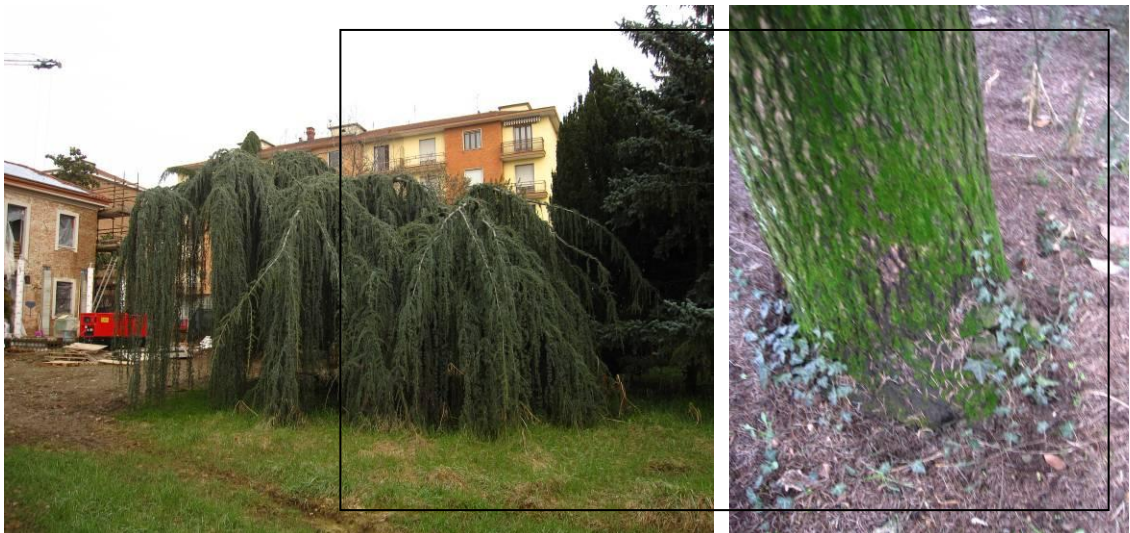
LOCALITA'	Comune di Orbassano – parco ex vivaio	ALBERO NUMERO	131
-----------	---------------------------------------	---------------	-----

Note: specie di pregio; evidente lesione nella parte basale del fusto e nel colletto nel lato di trazione; necessario alleggerimento chioma del 20% al fine di scaricare la leva.

RICONTROLLO: V2

INTERVENTO: E2

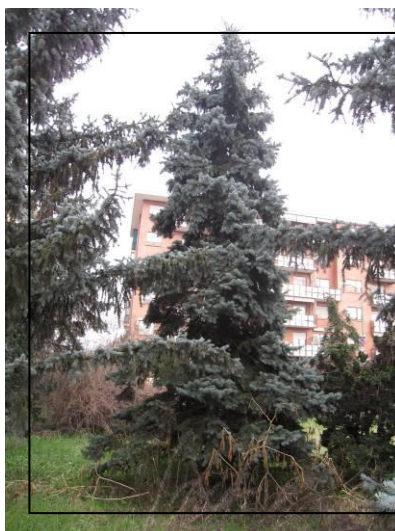
LOCALITA'	Comune di Orbassano – parco ex vivaio	ALBERO NUMERO	153
-----------	---------------------------------------	---------------	-----

COLLETO	ESAME SCOLLETTAMENTO		ESAME SCOLLETTAMENTO				
	COLLETO	FUSTO	CASTELLO	BRANCHE			
1	Radici affioranti lesionate	25	Capitozzo	49	Carpofori	ESAME SCOLLETTAMENTO	
2	Radice/i strozzante/i	26	Forma a bottiglia	50	Essudati	Falso colletto	
3	Radici superficiali	27	Rigonfiamenti/sez. ellittica	51	Ricacci diffusi	Orifizi interrati	
4	Sollevamento zolla	28	Fusto risonante al colpo	52	Insetti xilofagi	Feltri	
5	Demoliz./inclus. cordoli	29	Fusto inclinato	53	Lesioni	Lesioni	
6	Contrafforte lesionato	30	Codom. corteccia interclusa	54	Cavità occulta / orifizi	Radici amputate	
7	Contraff. con sottoservizi	31	Iperrofie	55	Cavità esposte / carie	Rad. marcescenti	
8	Contrafforte/i di reazione	32	Fessurazioni	56	Fessurazioni	Manufatti in prox.	
9	Colletto interrato	33	Ripiegamenti corteccia	57	Ripiegamenti corteccia		
10	Iperrofie	34	Decorticazione	58	Codom. cortec. inclusa		
11	Fessurazioni corteccia	35	Lesioni aperte	59	Carpofori	DIMENSIONI

12	Ripiegamenti corteccia	36	2 Lesioni cicatrizzate	60	Essudati		
13	Decorticazione	37	Cavità esposte / carie	61	Chioma filata	Altezza	
14	Lesioni aperte	38	Cavità occulte	62	Chioma asimmetrica	H. forcella	
15	Lesioni cicatrizzate	39	Orifizio / fessura	63	Chioma spiombata	Diam. Piede	
16	Cavità esposte / carie	40	Torsione fusto	64	Branche capitozzate	Diam. Fusto	
17	Cavità occulte	41	Cretto radicale	65	Branche protese	13	
18	Orifizio / fessura	42	Cretto elicoidale	66	Branche pericolanti	Diam. Chioma	
19	Decadimenti / necrosi	43	Cretto corteccia interclusa	67	Orifizi	SIMBOLOGIA	
20	Carpofori	44	Crack da trazione	68	2 Cavità esposte / carie		
21	2 Rampicanti	45	Crack da compressione	69	Lesioni	Sintomo lieve	
22	Ricacci basali	46	Becco di luccio	70	Moncherini	Sint. moderato	
23	Insetti xilofagi	47	Costolature elicoidali	71	Carpofori	Sint. accentuato	
24	Altro (vedi note)	48	Decadimenti / necrosi	72	2 Filloptosi / seccume	Sintomo grave

INTERVENTO: E1

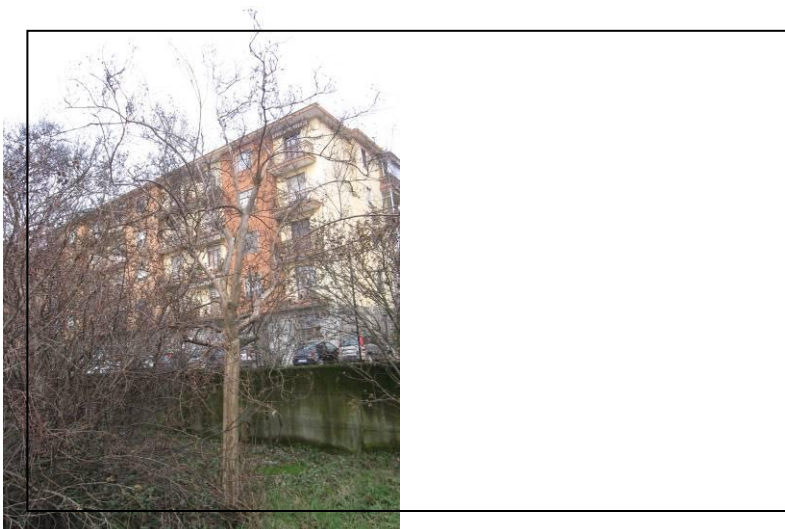
LOCALITA'	Comune di Orbassano – parco ex vivaio	ALBERO NUMERO	162
-----------	---------------------------------------	---------------	-----

COLLETO	1	Radici affioranti lesionate	FUSTO	25	Capitozzo	FUSTO	49	Carpofori	ESAME SCOLLETTAMENTO	
	2	Radice/i strozzante/i		26	Forma a bottiglia		50	Essudati		
	3	Radici superficiali		27	Rigonfiamenti/sez. ellittica		51	Ricacci diffusi	Falso colletto	
	4	Sollevamento zolla		28	Fusto risonante al colpo		52	Insetti xilofagi	Orifizi interrati	
	5	Demoliz./inclus. cordoli		29	Fusto inclinato	CASTELLO	53	Lesioni	Feltri	
	6	Contrafforte lesionato		30	Codom. corteccia interclusa		54	Cavità occulta / orifizi	Lesioni	
	7	Contraff. con sottoservizi		31	Iperrofie		55	Cavità esposte / carie	Radici amputate	
	8	Contrafforte/i di reazione		32	Fessurazioni		56	Fessurazioni	Rad. marcescenti	
	9	Colletto interrato		33	Ripiegamenti corteccia		57	Ripiegamenti corteccia	Manufatti in prox.	
	10	Iperrofie		34	Decorticazione		58	Codom. cortec. inclusa		
	11	Fessurazioni corteccia		35	Lesioni aperte		59	Carpofori	DIMENSIONI

12	Ripiegamenti corteccia		36	Lesioni cicatrizzate		60	Essudati		
	13	Decorticazione		37	Cavità esposte / carie	BRANCHE	61	Chioma filata	Altezza	
	14	Lesioni aperte		38	Cavità occulte		62	Chioma asimmetrica	H. forcella	
	15	Lesioni cicatrizzate		39	Orifizio / fessura		63	Chioma spiombata	Diam. Piede	
	16	Cavità esposte / carie		40	Torsione fusto		64	Branche capitozzate	Diam. Fusto	20
	17	Cavità occulte		41	Cretto radicale		65	Branche protese	Diam. Chioma	
	18	Orifizio / fessura		42	Cretto elicoidale		66	Branche pericolanti	SIMBOLOGIA	
	19	Decadimenti / necrosi		43	Cretto corteccia interclusa		67	Orifizi		
	20	Carpofori		44	Crack da trazione		68	Cavità esposte / carie	Sintomo lieve	1
	21	Rampicanti		45	Crack da compressione		69	Lesioni	Sint. moderato	2
	22	Ricacci basali		46	Becco di luccio		70	Moncherini	Sint. accentuato	3
	23	Insetti xilofagi		47	Costolature elicoidali	71	Carpofori	Sintomo grave	4

INTERVENTO: E1

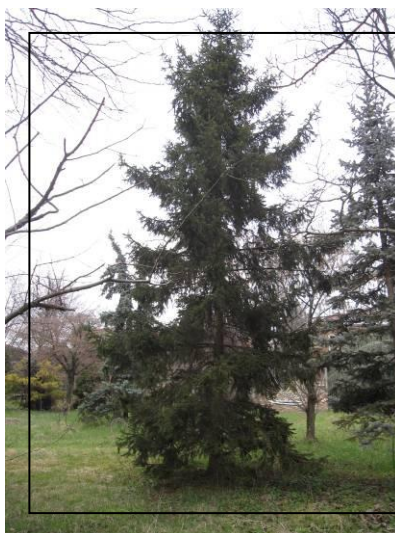
LOCALITA'	Comune di Orbassano – parco ex vivaio	ALBERO NUMERO	163
-----------	---------------------------------------	---------------	-----

COLLETO	1	Radici affioranti lesionate	FUSTO	25	Capitozzo	FUSTO	49	Carpofori	ESAME SCOLLETTAMENTO	
	2	Radice/i strozzante/i		26	Forma a bottiglia		50	Essudati		
	3	Radici superficiali		27	Rigonfiamenti/sez. ellittica		51	Ricacci diffusi	Falso colletto	
	4	Sollevamento zolla		28	Fusto risonante al colpo		52	Insetti xilofagi	Orifizi interrati	
	5	Demoliz./inclus. cordoli		29	Fusto inclinato		53	Lesioni	Feltri	
	6	Contrafforte lesionato		30	Codom. corteccia interclusa		54	Cavit� occulta / orifizi	Lesioni	
	7	Contraff. con sottoservizi		31	Iperrofie	55	Cavit� esposte / carie	Radici amputate		
	8	Contrafforte/i di reazione		32	Fessurazioni	56	Fessurazioni	Rad. marcescenti		
	9	Colletto interrato		33	Ripiegamenti corteccia	57	Ripiegamenti corteccia	Manufatti in prox.		
	10	Iperrofie		34	Decorticazione	58	Codom. cortec. inclusa			
	11	Fessurazioni corteccia		35	Lesioni aperte	59	Carpofori	DIMENSIONI		
	12	Ripiegamenti corteccia		36	Lesioni cicatrizzate	60	Essudati

13	Decorticazione		37	Cavit� esposte / carie	61	Chioma filata	Altezza		
	14	Lesioni aperte		38	Cavit� occulte	62	Chioma asimmetrica	H. forcella		
	15	Lesioni cicatrizzate		39	Orifizio / fessura	63	Chioma spiombata	Diam. Piede		
	16	Cavit� esposte / carie		40	Torsione fusto	64	Branche capitozzate	Diam. Fusto	13	
	17	Cavit� occulte		41	Cretto radicale	65	Branche protese	Diam. Chioma		
	18	Orifizio / fessura		42	Cretto elicoidale	66	Branche pericolanti	SIMBOLOGIA		
	19	Decadimenti / necrosi		43	Cretto corteccia interclusa	67	Orifizi			
	20	Carpofori		44	Crack da trazione	68	Cavit� esposte / carie	Sintomo lieve	1	
	21	Rampicanti		45	Crack da compressione	69	Lesioni	Sint. moderato	2	
	22	Ricacci basali		46	Becco di luccio	70	Moncherini	Sint. accentuato	3	
	23	Insetti xilofagi		47	Costolature elicoidali	71	Carpofori	Sintomo grave	4	
	24	Altro (vedi note)		48	Decadimenti / necrosi	72	Filloptosi / seccume

INTERVENTO: E1
