PROGETTO PARCO "EX VIVAIO VANZETTI" ORBASSANO (TO)

PROGETTO ESECUTIVO

RELAZIONE SPECIALISTICA
ANALISI DELLA STABILITA' DEGLI ALBERI VTA

MAGGIO 2013

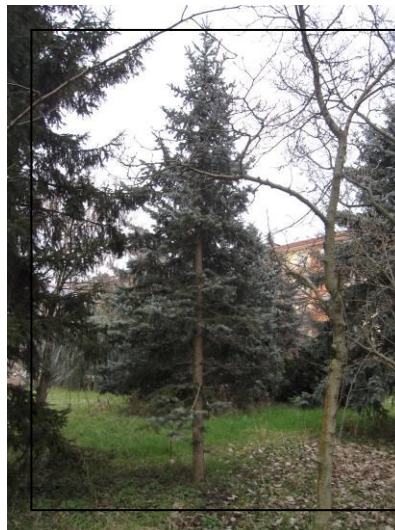
LOCALITA'	Comune di Orbassano – parco ex vivaio	ALBERO NUMERO	164
-----------	---------------------------------------	---------------	-----

COLLETO	1	Radici affioranti lesionate	FUSTO	25	Capitozzo	FUSTO	49	Carpofori	ESAME SCOLLETTAMENTO		
	2	Radice/i strozzante/i		26	Forma a bottiglia		50	Essudati			
	3	Radici superficiali		27	Rigonfiamenti/sez. ellittica		51	Ricacci diffusi	Falso colletto		
	4	Sollevamento zolla		28	Fusto risonante al colpo		52	Insetti xilofagi	Orifizi interrati		
	5	Demoliz./inclus. cordoli		29	3 Fusto inclinato	CASTELLO	53	Lesioni	Feltri		
	6	Contrafforte lesionato		30	Codom. corteccia interclusa		54	Cavit� occulta / orifizi	Lesioni		
	7	Contraff. con sottoservizi		31	Iperrofie		55	Cavit� esposte / carie	Radici amputate		
	8	Contrafforte/i di reazione		32	Fessurazioni		56	Fessurazioni	Rad. marcescenti		
	9	Colletto interrato		33	Ripiegamenti corteccia		57	Ripiegamenti corteccia	Manufatti in prox.		
	10	3 Iperrofie		34	Decorticazione		58	Codom. cortec. inclusa			
	11	Fessurazioni corteccia		35	Lesioni aperte		59	Carpofori	DIMENSIONI

12	Ripiegamenti corteccia		36	Lesioni cicatrizzate		60	Essudati			
	13	Decorticazione		37	Cavit� esposte / carie		BRANCHE	61	Chioma filata	Altezza	
	14	Lesioni aperte		38	Cavit� occulte			62	Chioma asimmetrica	H. forcella	
	15	Lesioni cicatrizzate		39	Orifizio / fessura			63	2 Chioma spiombata	Diam. Piede	
	16	Cavit� esposte / carie		40	Torsione fusto			64	Branche capitozzate		
	17	Cavit� occulte		41	Cretto radicale	65		Branche protese	Diam. Fusto	11	
	18	Orifizio / fessura		42	Cretto elicoidale	66		Branche pericolanti	Diam. Chioma		
	19	Decadimenti / necrosi		43	Cretto corteccia interclusa	67		Orifizi	SIMBOLOGIA		
	20	Carpofori		44	Crack da trazione	68		Cavit� esposte / carie			
	21	Rampicanti		45	Crack da compressione	69		Lesioni	Sintomo lieve	1	
	22	Ricacci basali		46	Becco di luccio	70		Moncherini	Sint. moderato	2	
	23	Insetti xilofagi		47	Costolature elicoidali	71		Carpofori	Sint. accentuato	3

INTERVENTO: E1

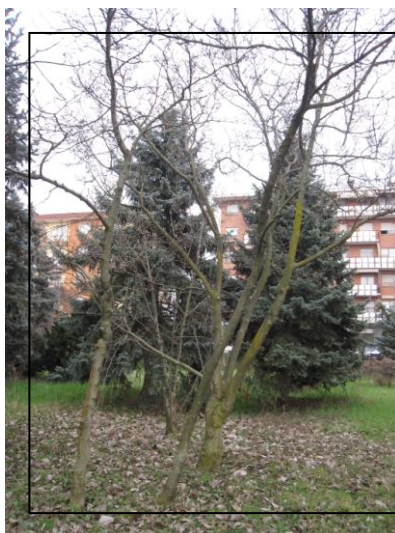
LOCALITA'	Comune di Orbassano – parco ex vivaio	ALBERO NUMERO	165
-----------	---------------------------------------	---------------	-----

COLLETO	1	Radici affioranti lesionate	25	Capitozzo	FUSTO	49	Carpofori	ESAME SCOLLETTAMENTO		
	2	Radice/i strozzante/i	26	Forma a bottiglia		50	Essudati			
	3	Radici superficiali	27	Rigonfiamenti/sez. ellittica		51	Ricacci diffusi	Falso colletto		
	4	Sollevamento zolla	28	Fusto risonante al colpo		52	Insetti xilofagi	Orifizi interrati		
	5	Demoliz./inclus. cordoli	29	Fusto inclinato		CASTELLO	53	Lesioni	Feltri	
	6	Contrafforte lesionato	30	2 Codom. corteccia interclusa			54	Cavità occulta / orifizi	Lesioni	
	7	Contraff. con sottoservizi	31	Ipertrufie	55		Cavità esposte / carie	Radici amputate		
	8	Contrafforte/i di reazione	32	Fessurazioni	56		Fessurazioni	Rad. marcescenti		
	9	Colletto interrato	33	Ripiegamenti corteccia	57		Ripiegamenti corteccia	Manufatti in prox.		
	10	3 Ipertrufie	34	Decorticazione	58		Codom. cortec. inclusa			
	11	Fessurazioni corteccia	35	Lesioni aperte	59		Carpofori	DIMENSIONI

12	Ripiegamenti corteccia	36	Lesioni cicatrizzate	60		Essudati			
	13	Decorticazione	37	Cavità esposte / carie	BRANCHE		61	Chioma filata	Altezza	
	14	Lesioni aperte	38	Cavità occulte			62	Chioma asimmetrica	H. forcella	
	15	Lesioni cicatrizzate	39	Orifizio / fessura			63	2 Chioma spiombata	Diam. Piede	
	16	Cavità esposte / carie	40	Torsione fusto			64	Branche capitozzate	Diam. Fusto	20
	17	Cavità occulte	41	Cretto radicale		65	Branche protese	Diam. Chioma		
	18	Orifizio / fessura	42	Cretto elicoidale		66	Branche pericolanti	SIMBOLOGIA		
	19	Decadimenti / necrosi	43	Cretto corteccia interclusa		67	Orifizi			
	20	Carpofori	44	Crack da trazione		68	Cavità esposte / carie	Sintomo lieve	1	
	21	Rampicanti	45	Crack da compressione		69	Lesioni	Sint. moderato	2	
	22	Ricacci basali	46	Becco di luccio		70	Moncherini	Sint. accentuato	3	
	23	Insetti xilofagi	47	Costolature elicoidali		71	Carpofori	Sintomo grave	4

INTERVENTO: E1

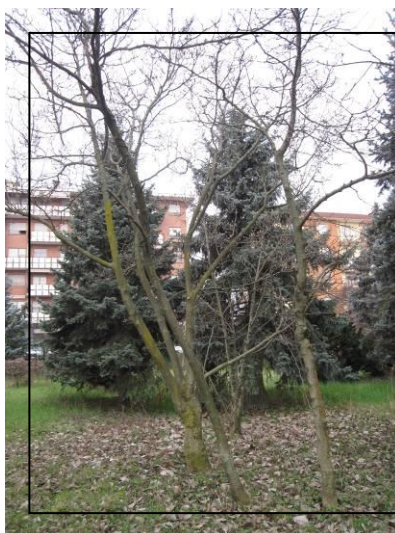
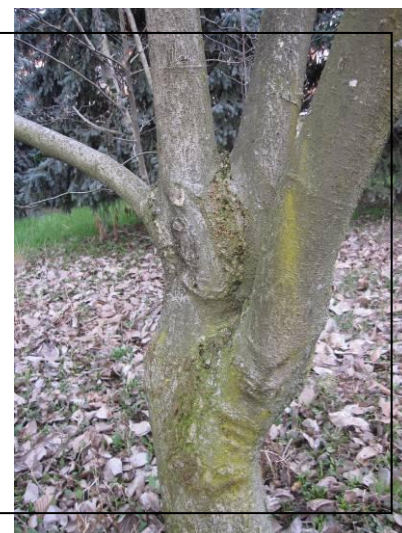
LOCALITA'	Comune di Orbassano – parco ex vivaio	ALBERO NUMERO	166
-----------	---------------------------------------	---------------	-----

COLLETO	1	Radici affioranti lesionate	FUSTO	25	Capitozzo	FUSTO	49	Carpofori	ESAME SCOLLETTAMENTO		
	2	Radice/i strozzante/i		26	Forma a bottiglia		50	Essudati			
	3	Radici superficiali		27	Rigonfiamenti/sez. ellittica		51	Ricacci diffusi	Falso colletto		
	4	Sollevamento zolla		28	Fusto risonante al colpo		52	Insetti xilofagi	Orifizi interrati		
	5	Demoliz./inclus. cordoli		29	3 Fusto inclinato	CASTELLO	53	Lesioni	Feltri		
	6	Contrafforte lesionato		30	Codom. corteccia interclusa		54	Cavit� occulta / orifizi	Lesioni		
	7	Contraff. con sottoservizi		31	Ipertrofie		55	Cavit� esposte / carie	Radici amputate		
	8	Contrafforte/i di reazione		32	Fessurazioni		56	Fessurazioni	Rad. marcescenti		
	9	Colletto interrato		33	Ripiegamenti corteccia		57	Ripiegamenti corteccia	Manufatti in prox.		
	10	3 Ipertrofie		34	Decorticazione		58	Codom. cortec. inclusa			
	11	Fessurazioni corteccia		35	Lesioni aperte		59	Carpofori	DIMENSIONI

12	Ripiegamenti corteccia		36	Lesioni cicatrizzate		60	Essudati			
	13	Decorticazione		37	Cavit� esposte / carie		BRANCHE	61	Chioma filata	Altezza	
	14	Lesioni aperte		38	Cavit� occulte			62	Chioma asimmetrica	H. forcella	
	15	Lesioni cicatrizzate		39	Orifizio / fessura			63	2 Chioma spiombata	Diam. Piede	
	16	Cavit� esposte / carie		40	Torsione fusto			64	Branche capitozzate		
	17	Cavit� occulte		41	Cretto radicale	65		Branche protese	Diam. Fusto		
	18	Orifizio / fessura		42	Cretto elicoidale	66		Branche pericolanti	Diam. Chioma		
	19	Decadimenti / necrosi		43	Cretto corteccia interclusa	67		Orifizi	SIMBOLOGIA		
	20	Carpofori		44	Crack da trazione	68		Cavit� esposte / carie			
	21	Rampicanti		45	Crack da compressione	69		Lesioni	Sintomo lieve		
	22	Ricacci basali		46	Becco di luccio	70		Moncherini	Sint. moderato		
	23	Insetti xilofagi		47	Costolature elicoidali	71		Carpofori	Sint. accentuato		
	24	Altro (vedi note)		48	Decadimenti / necrosi	72		1 Filloptosi / seccume	Sintomo grave

INTERVENTO: E1

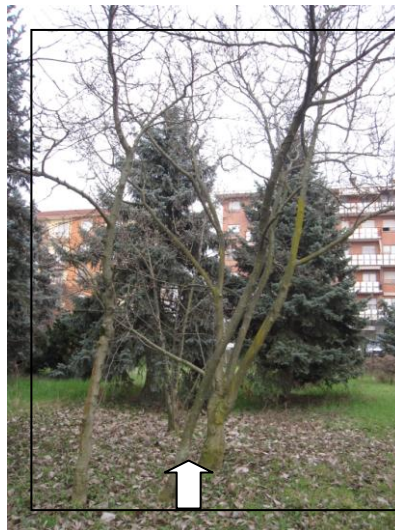
LOCALITA'	Comune di Orbassano – parco ex vivaio	ALBERO NUMERO	167
-----------	---------------------------------------	---------------	-----

COLLETO	1	Radici affioranti lesionate	FUSTO	25	Capitozzo	FUSTO	49	Carpofori	ESAME SCOLLETTAMENTO		
	2	Radice/i strozzante/i		26	Forma a bottiglia		50	Essudati			
	3	Radici superficiali		27	Rigonfiamenti/sez. ellittica		51	Ricacci diffusi	Falso colletto		
	4	Sollevamento zolla		28	Fusto risonante al colpo		52	Insetti xilofagi	Orifizi interrati		
	5	Demoliz./inclus. cordoli		29	3 Fusto inclinato	CASTELLO	53	Lesioni	Feltri		
	6	Contrafforte lesionato		30	Codom. corteccia interclusa		54	Cavit� occulta / orifizi	Lesioni		
	7	Contraff. con sottoservizi		31	Iperrofie		55	Cavit� esposte / carie	Radici amputate		
	8	Contrafforte/i di reazione		32	Fessurazioni		56	Fessurazioni	Rad. marcescenti		
	9	Colletto interrato		33	Ripiegamenti corteccia		57	Ripiegamenti corteccia	Manufatti in prox.		
	10	3 Iperrofie		34	Decorticazione		58	Codom. cortec. inclusa			
	11	Fessurazioni corteccia		35	Lesioni aperte		59	Carpofori	DIMENSIONI

12	Ripiegamenti corteccia		36	Lesioni cicatrizzate		60	Essudati			
	13	Decorticazione		37	Cavit� esposte / carie		BRANCHE	61	Chioma filata	Altezza	
	14	Lesioni aperte		38	Cavit� occulte			62	Chioma asimmetrica	H. forcella	
	15	Lesioni cicatrizzate		39	Orifizio / fessura			63	2 Chioma spiombata	Diam. Piede	
	16	Cavit� esposte / carie		40	Torsione fusto			64	Branche capitozzate		
	17	Cavit� occulte		41	Cretto radicale	65		Branche protese	Diam. Fusto	8	
	18	Orifizio / fessura		42	Cretto elicoidale	66		Branche pericolanti	Diam. Chioma		
	19	Decadimenti / necrosi		43	Cretto corteccia interclusa	67		Orifizi	SIMBOLOGIA		
	20	Carpofori		44	Crack da trazione	68		Cavit� esposte / carie			
	21	Rampicanti		45	Crack da compressione	69		Lesioni	Sintomo lieve	1	
	22	Ricacci basali		46	Becco di luccio	70		Moncherini	Sint. moderato	2	
	23	Insetti xilofagi		47	Costolature elicoidali	71		Carpofori	Sint. accentuato	3

INTERVENTO: E1

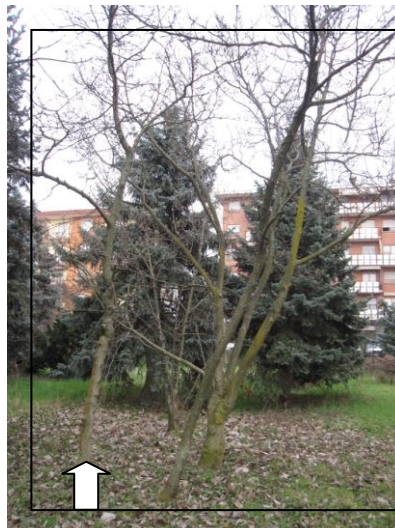
LOCALITA'	Comune di Orbassano – parco ex vivaio	ALBERO NUMERO	168
-----------	---------------------------------------	---------------	-----

COLLETO	1	Radici affioranti lesionate	25	Capitozzo	FUSTO	49	Carpofori	ESAME SCOLLETTAMENTO	
								26	Forma a bottiglia
	2	Radice/i strozzante/i	27	Rigonfiamenti/sez. ellittica		51	Ricacci diffusi	Falso colletto	
	3	Radici superficiali	28	Fusto risonante al colpo		52	Insetti xilofagi	Orifizi interrati	
	4	Sollevamento zolla	29	Fusto inclinato	CASTELLO	53	Lesioni	Feltri	
	5	Demoliz./inclus. cordoli	30	Codom. corteccia interclusa		54	Cavit� occulta / orifizi	Lesioni	
	6	Contrafforte lesionato	31	Ipertrofie		55	Cavit� esposte / carie	Radici amputate	
	7	Contraff. con sottoservizi	32	Fessurazioni		56	Fessurazioni	Rad. marcescenti	
	8	Contrafforte/i di reazione	33	Ripiegamenti corteccia		57	Ripiegamenti corteccia	Manufatti in prox.	
	9	3 Colletto interrato	34	Decorticazione		58	Codom. cortec. inclusa		
	10	Ipertrofie	35	Lesioni aperte	BRANCHE	59	Carpofori	DIMENSIONI	
	11	Fessurazioni corteccia	36	Lesioni cicatrizzate		60	Essudati

12	Ripiegamenti corteccia	37	Cavit� esposte / carie		61	Chioma filata	Altezza	
	13	Decorticazione	38	Cavit� occulte		62	Chioma asimmetrica	H. forcella	
	14	Lesioni aperte	39	Orifizio / fessura		63	Chioma spiombata	Diam. Piede	
	15	Lesioni cicatrizzate	40	Torsione fusto		64	Branche capitozzate	Diam. Fusto	
	16	Cavit� esposte / carie	41	Cretto radicale		65	Branche protese	Diam. Chioma	
	17	Cavit� occulte	42	Cretto elicoidale		66	Branche pericolanti	Diam. Chioma	
	18	Orifizio / fessura	43	Cretto corteccia interclusa		67	Orifizi	SIMBOLOGIA	
	19	Decadimenti / necrosi	44	Crack da trazione		68	Cavit� esposte / carie		
	20	Carpofori	45	Crack da compressione		69	Lesioni	Sintomo lieve	1
	21	Rampicanti	46	Becco di luccio		70	Moncherini	Sint. moderato	2
	22	Ricacci basali	47	Costolature elicoidali		71	Carpofori	Sint. accentuato	3
	23	Insetti xilofagi	48	Decadimenti / necrosi		72	Filloptosi / seccume	Sintomo grave	4

INTERVENTO: E1

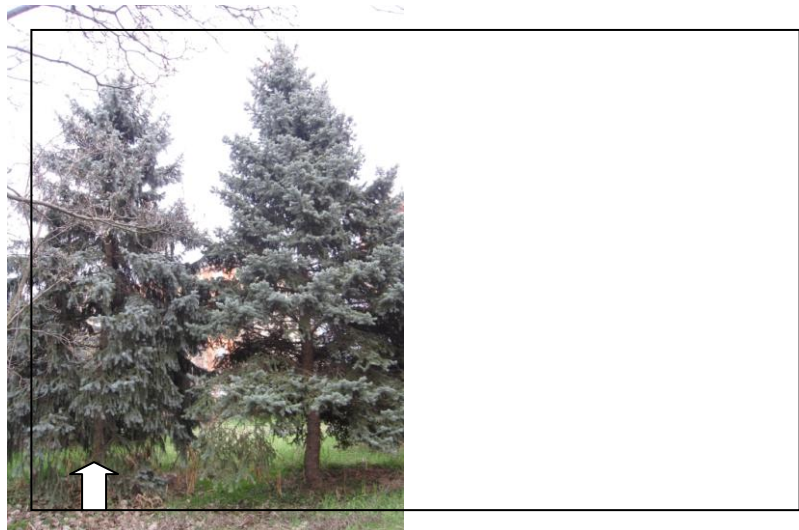
LOCALITA'	Comune di Orbassano – parco ex vivaio	ALBERO NUMERO	169
-----------	---------------------------------------	---------------	-----

COLLETO	1	Radici affioranti lesionate	25	Capitozzo	FUSTO	49	Carpofori	ESAME SCOLLETTAMENTO	
								2	Radice/i strozzante/i
3	Radici superficiali	27	Rigonfiamenti/sez. ellittica	51	Ricacci diffusi	Falso colletto			
4	Sollevamento zolla	28	Fusto risonante al colpo	52	Insetti xilofagi	Orifizi interrati			
5	Demoliz./inclus. cordoli	29	Fusto inclinato	53	Lesioni	Feltri			
6	Contrafforte lesionato	30	Codom. corteccia interclusa	54	Cavit� occulta / orifizi	Lesioni			
7	Contraff. con sottoservizi	31	Iperrofie	55	Cavit� esposte / carie	Radici amputate			
8	Contrafforte/i di reazione	32	Fessurazioni	56	Fessurazioni	Rad. marcescenti			
9	2 Colletto interrato	33	Ripiegamenti corteccia	57	Ripiegamenti corteccia	Manufatti in prox.			
10	Iperrofie	34	Decorticazione	58	Codom. cortec. inclusa				
11	Fessurazioni corteccia	35	Lesioni aperte	59	Carpofori	DIMENSIONI			
12	Ripiegamenti corteccia	36	Lesioni cicatrizzate	60	Essudati

13	Decorticazione	37	Cavit� esposte / carie	61	Chioma filata	Altezza			
14	Lesioni aperte	38	Cavit� occulte	62	Chioma asimmetrica	H. forcella			
15	Lesioni cicatrizzate	39	Orifizio / fessura	63	Chioma spiombata	Diam. Piede			
16	Cavit� esposte / carie	40	Torsione fusto	64	Branche capitozzate	Diam. Fusto			
17	Cavit� occulte	41	Cretto radicale	65	Branche protese	Diam. Chioma			
18	Orifizio / fessura	42	Cretto elicoidale	66	Branche pericolanti	20			
19	Decadimenti / necrosi	43	Cretto corteccia interclusa	67	Orifizi	SIMBOLOGIA			
20	Carpofori	44	Crack da trazione	68	Cavit� esposte / carie				
21	Rampicanti	45	Crack da compressione	69	Lesioni	Sintomo lieve	1		
22	Ricacci basali	46	Becco di luccio	70	Moncherini	Sint. moderato	2		
23	Insetti xilofagi	47	Costolature elicoidali	71	Carpofori	Sint. accentuato	3		
24	Altro (vedi note)	48	Decadimenti / necrosi	72	Filloptosi / seccume	Sintomo grave	4

INTERVENTO: E1

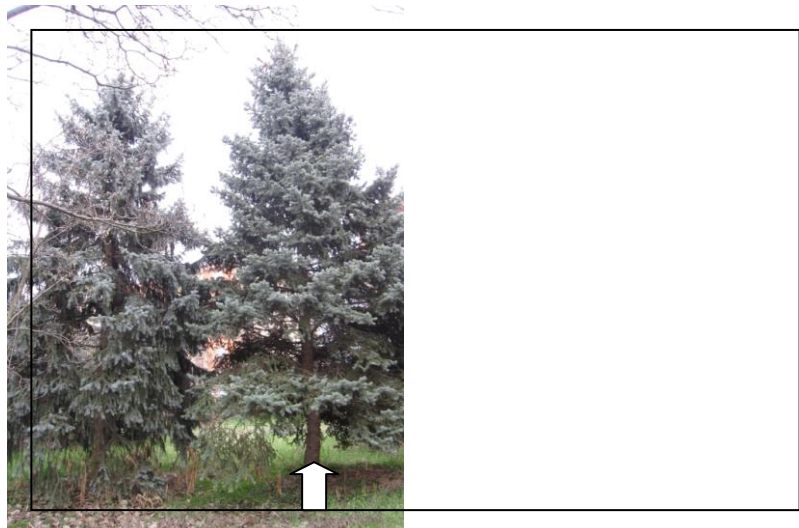
LOCALITA'	Comune di Orbassano – parco ex vivaio	ALBERO NUMERO	172
-----------	---------------------------------------	---------------	-----

COLLETO	1	Radici affioranti lesionate	FUSTO	25	Capitozzo	FUSTO	49	Carpofori	ESAME SCOLLETTAMENTO	
	2	Radice/i strozzante/i		26	Forma a bottiglia		50	Essudati	Falso colletto	
	3	Radici superficiali		27	Rigonfiamenti/sez. ellittica		51	Ricacci diffusi	Orifizi interrati	
	4	Sollevamento zolla		28	Fusto risonante al colpo		52	Insetti xilofagi	Feltri	
	5	Demoliz./inclus. cordoli		29	Fusto inclinato		53	Lesioni	Lesioni	
	6	Contrafforte lesionato		30	Codom. corteccia interclusa		54	Cavit� occulta / orifizi	Radici amputate	
	7	Contraff. con sottoservizi		31	Iperrofie	55	Cavit� esposte / carie	Rad. marcescenti		
	8	Contrafforte/i di reazione		32	Fessurazioni	56	Fessurazioni	Manufatti in prox.		
	9	Colletto interrato		33	Ripiegamenti corteccia	57	Ripiegamenti corteccia			
	10	3 Iperrofie		34	Decorticazione	58	Codom. cortec. inclusa			
	11	Fessurazioni corteccia		35	Lesioni aperte	59	Carpofori	DIMENSIONI		
	12	Ripiegamenti corteccia		36	Lesioni cicatrizzate	60	Essudati

13	Decorticazione		37	Cavit� esposte / carie	61	Chioma filata	Altezza		
	14	Lesioni aperte		38	Cavit� occulte	62	3 Chioma asimmetrica	H. forcella		
	15	Lesioni cicatrizzate		39	Orifizio / fessura	63	Chioma spiombata	Diam. Piede		
	16	Cavit� esposte / carie		40	Torsione fusto	64	Branche capitozzate	Diam. Fusto	20	
	17	Cavit� occulte		41	Cretto radicale	65	Branche protese	Diam. Chioma		
	18	Orifizio / fessura		42	Cretto elicoidale	66	Branche pericolanti			
	19	Decadimenti / necrosi		43	Cretto corteccia interclusa	67	Orifizi	SIMBOLOGIA		
	20	Carpofori		44	Crack da trazione	68	Cavit� esposte / carie			
	21	Rampicanti		45	Crack da compressione	69	Lesioni	Sintomo lieve	1	
	22	Ricacci basali		46	Becco di luccio	70	Moncherini	Sint. moderato	2	
	23	Insetti xilofagi		47	Costolature elicoidali	71	Carpofori	Sint. accentuato	3	
	24	Altro (vedi note)		48	Decadimenti / necrosi	72	Filloptosi / seccume	Sintomo grave	4

INTERVENTO: E1

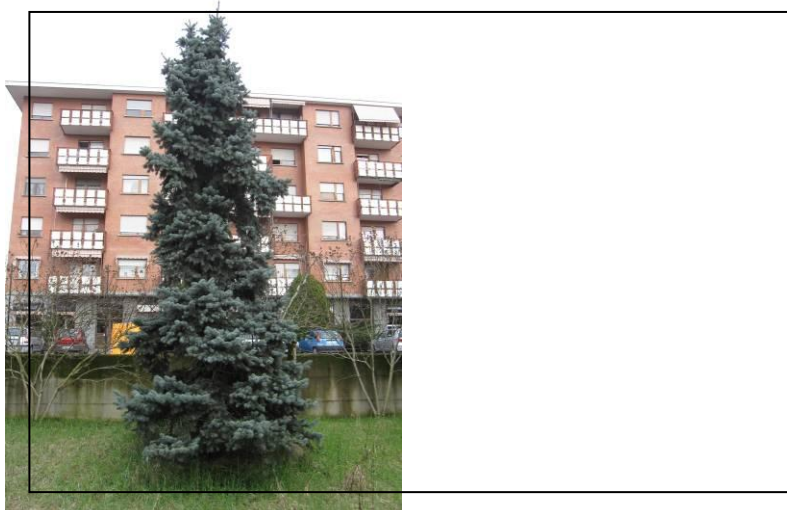
LOCALITA'	Comune di Orbassano – parco ex vivaio	ALBERO NUMERO	180
-----------	---------------------------------------	---------------	-----

COLLETO	ESAME SCOLLETTAMENTO		ESAME SCOLLETTAMENTO		ESAME SCOLLETTAMENTO	
1	Radici affioranti lesionate	25	Capitozzo	49	Carpofori	ESAME SCOLLETTAMENTO
2	Radice/i strozzante/i	26	Forma a bottiglia	50	Essudati	
3	Radici superficiali	27	Rigonfiamenti/sez. ellittica	51	Ricacci diffusi	Falso colletto
4	Sollevamento zolla	28	Fusto risonante al colpo	52	Insetti xilofagi	Orifizi interrati
5	Demoliz./inclus. cordoli	29	Fusto inclinato	53	Lesioni	Feltri
6	Contrafforte lesionato	30	Codom. corteccia interclusa	54	Cavità occulta / orifizi	Lesioni
7	Contraff. con sottoservizi	31	Iperrofie	55	Cavità esposte / carie	Radici amputate
8	Contrafforte/i di reazione	32	Fessurazioni	56	Fessurazioni	Rad. marcescenti
9	Colletto interrato	33	Ripiegamenti corteccia	57	Ripiegamenti corteccia	Manufatti in prox.
10	Iperrofie	34	Decorticazione	58	Codom. cortec. inclusa	
11	Fessurazioni corteccia	35	Lesioni aperte	59	Carpofori	DIMENSIONI

12	2 Ripiegamenti corteccia	36	Lesioni cicatrizzate	60	Essudati	
13	Decorticazione	37	Cavità esposte / carie	61	Chioma filata	Altezza
14	Lesioni aperte	38	Cavità occulte	62	Chioma asimmetrica	H. forcella
15	Lesioni cicatrizzate	39	Orifizio / fessura	63	Chioma spiombata	Diam. Piede
16	Cavità esposte / carie	40	Torsione fusto	64	Branche capitozzate	
17	Cavità occulte	41	Cretto radicale	65	Branche protese	Diam. Fusto
18	Orifizio / fessura	42	Cretto elicoidale	66	Branche pericolanti	Diam. Chioma
19	Decadimenti / necrosi	43	Cretto corteccia interclusa	67	Orifizi	SIMBOLOGIA
20	Carpofori	44	Crack da trazione	68	Cavità esposte / carie	
21	Rampicanti	45	Crack da compressione	69	Lesioni	Sintomo lieve
22	Ricacci basali	46	Becco di luccio	70	Moncherini	Sint. moderato
23	Insetti xilofagi	47	Costolature elicoidali	71	Carpofori	Sint. accentuato
24	Altro (vedi note)	48	Decadimenti / necrosi	72	1 Filloptosi / seccume	Sintomo grave

INTERVENTO: -

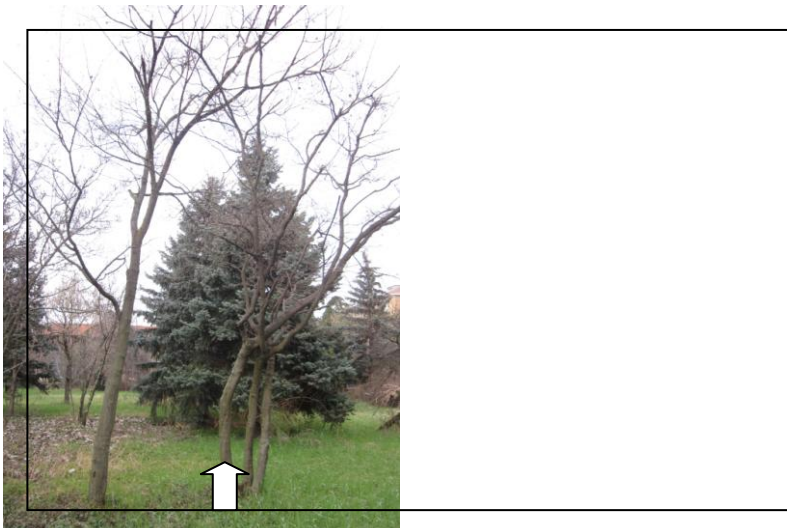
LOCALITA'	Comune di Orbassano – parco ex vivaio	ALBERO NUMERO	181
-----------	---------------------------------------	---------------	-----

COLLETO	1	Radici affioranti lesionate	FUSTO	25	Capitozzo	FUSTO	49	Carpofori	ESAME SCOLLETTAMENTO	
	2	Radice/i strozzante/i		26	Forma a bottiglia		50	Essudati		
	3	Radici superficiali		27	Rigonfiamenti/sez. ellittica		51	Ricacci diffusi	Falso colletto	
	4	Sollevamento zolla		28	Fusto risonante al colpo		52	Insetti xilofagi	Orifizi interrati	
	5	Demoliz./inclus. cordoli		29	Fusto inclinato		53	Lesioni	Feltri	
	6	Contrafforte lesionato		30	Codom. corteccia interclusa		54	Cavit� occulta / orifizi	Lesioni	
	7	Contraff. con sottoservizi		31	Iperrofie	55	Cavit� esposte / carie	Radici amputate		
	8	Contrafforte/i di reazione		32	Fessurazioni	56	Fessurazioni	Rad. marcescenti		
	9	Colletto interrato		33	Ripiegamenti corteccia	57	Ripiegamenti corteccia	Manufatti in prox.		
	10	Iperrofie		34	Decorticazione	58	Codom. cortec. inclusa			
	11	Fessurazioni corteccia		35	Lesioni aperte	59	Carpofori	DIMENSIONI		
	12	2		Ripiegamenti corteccia	36	Lesioni cicatrizzate	60			Essudati

INTERVENTO: E1

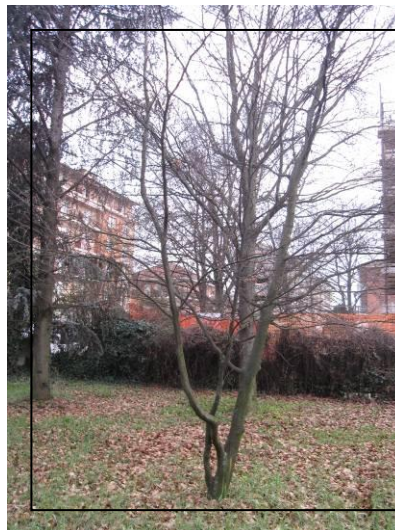
LOCALITA'		Comune di Orbassano – parco ex vivaio						ALBERO NUMERO		234	
CARATTERI GENERALI E VALUTAZIONE DEI RISCHI											
SPECIE	Fagus sylvatica "Tricolor"			RISCHIO AMBIENTALE				RISCHI CONNESSI ALLA SPECIE		RISCHI DELLA SEDE	
	ESPOSIZIONE A VENTI DOMINANTI			BERSAGLIO		USO				Suolo naturale	
Monumentale				Manufatti	X	Saltuario		Legno fragile		Suolo di riporto X	
Maturo				Parcheggio		Moderato		Legno elastico		Asfalto/pavim artif	
Adulto	X	Rischio moderato		Sede stradale	X	Frequente	X	Legno compatto		Manufatti vicini	
Giovane		Rischio elevato	X	Sede pedonale	X	Intenso		Legno resinoso		Sottoservizi	
ESAME VTA											
COLLETO	1	Radici affioranti lesionate	FUSTO	25	Capitozzo	FUSTO	49	Carpofori	ESAME SCOLLETTAMENTO		
	2	Radice/i strozzante/i		26	Forma a bottiglia		50	Essudati	Falso colletto		
	3	Radici superficiali		27	Rigonfiamenti/sez. ellittica		51	Ricacci diffusi	Orifizi interrati		
	4	Sollevamento zolla		28	Fusto risonante al colpo		52	Insetti xilofagi	Feltri

5	1 Demoliz./inclus. cordoli		29	Fusto inclinato		53	Lesioni	Lesioni		
	6	Contrafforte lesionato		30	Codom. corteccia interclusa		54	Cavità occulta / orifizi	Radici amputate		
	7	Contraff. con sottoservizi		31	Ipertrofie	55	Cavità esposte / carie	Rad. marcescenti			
	8	Contrafforte/i di reazione		32	Fessurazioni	56	Fessurazioni	Manufatti in prox.		3	
	9	Colletto interrato		33	Ripiegamenti corteccia	57	Ripiegamenti corteccia				
	10	Ipertrofie		34	Decorticazione	58	Codom. cortec. inclusa				
	11	Fessurazioni corteccia		35	Lesioni aperte	59	Carpofori	DIMENSIONI			
	12	Ripiegamenti corteccia		36	Lesioni cicatrizzate	60	Essudati				
	13	Decorticazione		37	Cavità esposte / carie	61	Chioma filata	Altezza			
	14	3 Lesioni aperte		38	Cavità occulte	62	Chioma asimmetrica	H. forcella			
	15	Lesioni cicatrizzate		39	Orifizio / fessura	63	1 Chioma spiombata	Diam. Piede			
	16	4 Cavità esposte / carie		40	Torsione fusto	64	Branche capitozzate	Diam. Fusto		32

INTERVENTO: E1

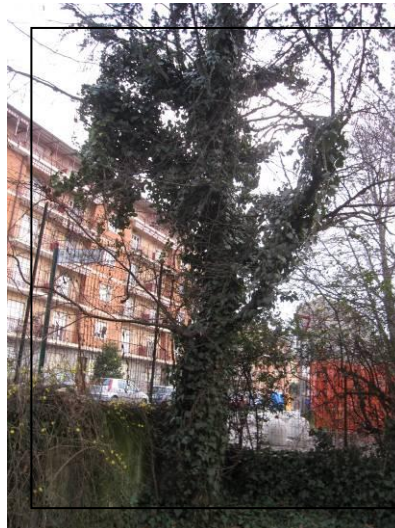
LOCALITA'		Comune di Orbassano – parco ex vivaio				ALBERO NUMERO		236			
CARATTERI GENERALI E VALUTAZIONE DEI RISCHI											
SPECIE	Cedrus atlantica			RISCHIO AMBIENTALE				RISCHI CONNESSI ALLA SPECIE		RISCHI DELLA SEDE	
				BERSAGLIO		USO				Suolo naturale	
Monumentale	ESPOSIZIONE A VENTI DOMINANTI			Manufatti	X	Saltuario		Legno fragile		Suolo di riporto	
Maturo				Parcheggio		Moderato	X		Legno elastico		Asfalto/pavim artif
Adulto	X	Rischio moderato		Sede stradale	X	Frequente		Legno compatto		Manufatti vicini	
Giovane		Rischio elevato	X	Sede pedonale	X	Intenso		Legno resinoso	X	Sottoservizi	
ESAME VTA											
COLLETO	1	Radici affioranti lesionate	FUSTO	25	Capitozzo	FUSTO	49	Carpofori	ESAME SCOLLETTAMENTO		
	2	Radice/i strozzante/i		26	Forma a bottiglia		50	Essudati			
	3	Radici superficiali		27	Rigonfiamenti/sez. ellittica		51	Ricacci diffusi	Falso colletto		
	4	Sollevamento zolla		28	Fusto risonante al colpo		52	Insetti xilofagi	Orifizi interrati

5	Demoliz./inclus. cordoli		29	Fusto inclinato		53	Lesioni	Feltri		
	6	Contrafforte lesionato		30	Codom. corteccia interclusa		54	Cavità occulta / orifizi	Lesioni		
	7	Contraff. con sottoservizi		31	Iperrofie	55	Cavità esposte / carie	Radici amputate			
	8	Contrafforte/i di reazione		32	Fessurazioni	56	Fessurazioni	Rad. marcescenti			
	9	2 Colletto interrato		33	Ripiegamenti corteccia	57	Ripiegamenti corteccia	Manufatti in prox.			
	10	Iperrofie		34	Decorticazione	58	Codom. cortec. inclusa				
	11	Fessurazioni corteccia		35	Lesioni aperte	59	Carpofori	DIMENSIONI			
	12	Ripiegamenti corteccia		36	Lesioni cicatrizzate	60	Essudati				
	13	Decorticazione		37	Cavità esposte / carie	61	Chioma filata	Altezza			
	14	Lesioni aperte		38	Cavità occulte	62	3 Chioma asimmetrica	H. forcella			
	15	Lesioni cicatrizzate		39	Orifizio / fessura	63	Chioma spiombata	Diam. Piede			
	16	Cavità esposte / carie		40	Torsione fusto	64	Branche capitozzate	Diam. Fusto	34

17	Cavità occulte		41	Cretto radicale	65	Branche protese	Diam. Chioma			
	18	Orifizio / fessura		42	Cretto elicoidale	66	Branche pericolanti	SIMBOLOGIA			
	19	Decadimenti / necrosi		43	Cretto corteccia interclusa	67	Orifizi				
	20	Carpofori		44	Crack da trazione	68	Cavità esposte / carie	Sintomo lieve	1		
	21	1 Rampicanti		45	Crack da compressione	69	Lesioni	Sint. moderato	2		
	22	Ricacci basali		46	Becco di luccio	70	Moncherini	Sint. accentuato	3		
	23	Insetti xilofagi		47	Costolature elicoidali	71	Carpofori	Sintomo grave	4		
	24	Altro (vedi note)		48	Decadimenti / necrosi	72	2 Filloptosi / seccume				
CLASSE DI PROPENSIONE AL CEDIMENTO											
A	Trascurabile	MESSA IN SICUREZZA	Riduzione chioma								
B	Bassa		Rid.ne fusto/branche								
C	Moderata		Transennamento								
CD	Elevata		Ancoraggio branche								
D	Abbatere		Ancoraggio albero								
N/A	Non assegnata, necessaria indagine strumentale

RICONTROLLO: V2

INTERVENTO: E1

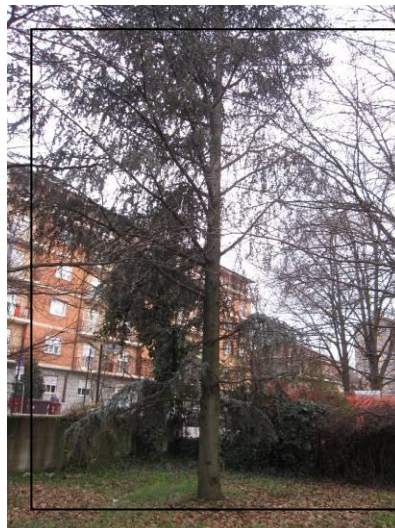
LOCALITA'		Comune di Orbassano – parco ex vivaio						ALBERO NUMERO		237	
CARATTERI GENERALI E VALUTAZIONE DEI RISCHI											
SPECIE	Fagus sylvatica "Atropurpurea"				RISCHIO AMBIENTALE			RISCHI CONNESSI ALLA SPECIE		RISCHI DELLA SEDE	
	ESPOSIZIONE A VENTI DOMINANTI				BERSAGLIO		USO			Suolo naturale	
Monumentale					Manufatti	X	Saltuario		Legno fragile		X
Maturo					Parcheggio		Moderato	X	Legno elastico		Asfalto/pavim artif
Adulto	X	Rischio moderato		X	Sede stradale	X	Frequente		Legno compatto		Manufatti vicini
Giovane		Rischio elevato			Sede pedonale	X	Intenso		Legno resinoso		Sottoservizi
ESAME VTA											
COLLETO	1	Radici affioranti lesionate		25	Capitozzo		49	Carpofori	ESAME SCOLLETTAMENTO		
	2	Radice/i strozzante/i		26	Forma a bottiglia		50	Essudati			
	3	Radici superficiali		27	Rigonfiamenti/sez. ellittica		51	Ricacci diffusi	Falso colletto		
	4	Sollevamento zolla		28	Fusto risonante al colpo		52	Insetti xilofagi	Orifizi interrati

5	Demoliz./inclus. cordoli		29	Fusto inclinato		53	Lesioni	Feltri		
	6	Contrafforte lesionato		30	Codom. corteccia interclusa		54	Cavità occulta / orifizi	Lesioni		
	7	Contraff. con sottoservizi		31	Iperrofie		55	Cavità esposte / carie	Radici amputate		
	8	Contrafforte/i di reazione		32	Fessurazioni		56	Fessurazioni	Rad. marcescenti		
	9	Colletto interrato		33	Ripiegamenti corteccia		57	Ripiegamenti corteccia	Manufatti in prox.		
	10	Iperrofie		34	Decorticazione		58	Codom. cortec. inclusa			
	11	Fessurazioni corteccia		35	Lesioni aperte		59	Carpofori	DIMENSIONI		
	12	Ripiegamenti corteccia		36	Lesioni cicatrizzate		60	Essudati			
	13	Decorticazione		37	Cavità esposte / carie		61	Chioma filata	Altezza		
	14	Lesioni aperte		38	Cavità occulte		62	2 Chioma asimmetrica	H. forcella		
	15	Lesioni cicatrizzate		39	Orifizio / fessura		63	Chioma spiombata	Diam. Piede		
	16	3 Cavità esposte / carie		40	Torsione fusto		64	Branche capitozzate	Diam. Fusto

17	Cavità occulte		41	Cretto radicale		65	Branche protese	35		
	18	Orifizio / fessura		42	Cretto elicoidale		66	Branche pericolanti	Diam. Chioma		
	19	Decadimenti / necrosi		43	Cretto corteccia interclusa		67	Orifizi	SIMBOLOGIA		
	20	Carpofori		44	Crack da trazione		68	Cavità esposte / carie			
	21	Rampicanti		45	Crack da compressione		69	Lesioni	Sintomo lieve 1		
	22	Ricacci basali		46	Becco di luccio		70	Moncherini	Sint. moderato 2		
	23	Insetti xilofagi		47	Costolature elicoidali		71	Carpofori	Sint. accentuato 3		
	24	X Altro (vedi note)		48	Decadimenti / necrosi		72	1 Filloptosi / seccume	Sintomo grave 4		
CLASSE DI PROPENSIONE AL CEDIMENTO											
A	Trascurabile	MESSA IN SICUREZZA	Riduzione chioma								
B	Bassa		Rid.ne fusto/branche								
C	Moderata		Transennamento								
CD	Elevata		Ancoraggio branche								
D	Abbatere		Ancoraggio albero								
N/A	Non assegnata, necessaria indagine strumentale

RICONTROLLO: S1

INTERVENTO: E1
